# Lote 1 - Rota: Noroeste

**FRATAR**  
ENGENHARIA CONSULTIVA

| Diagnóstico da Calçada | Qualidade do Serviço | |
| Endereço: Av. Brigadeiro Eduardo Gomes, 420 | 62 | C |

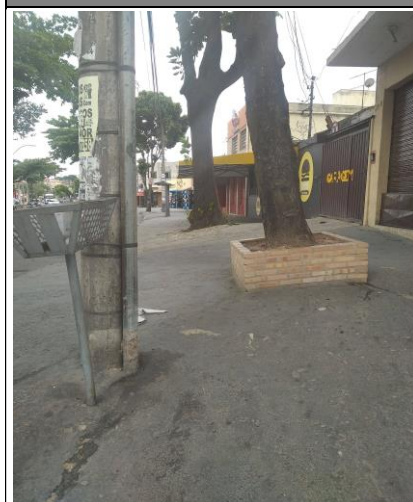
## Foto Geral

| ID | Itens Avaliados | Respostas | Nota |
|---|---|---|---|
| P_4 | Existência de Buracos ? | Poucos | 5 |
| P_5 | Condições Gerais do Piso e meio-fio da calçada ? | Regular | 5 |
| P_6 | Presença de desníveis ? | Leve | 7 |
| P_9 | A calçada Possui Rebaixamento de Veículos correto ? | Não | 0 |
| P_11 | O Passeio está no padrão da SMPU ? | Não | 0 |
| P_16 | Classificação geral da calçada pelo pesquisador. | Regular | 5 |
