# Lote 1 - Rota: Padre Pedro Pinto

**FRATAR**  
ENGENHARIA CONSULTIVA

| Diagnóstico da Calçada | Qualidade do Serviço | |
|---|---|---|
| Endereço: Rua Padre Pedro Pinto, 3186 | 55 | C |
| Data do Registro: 21/11/2019 10:04:14 | | |

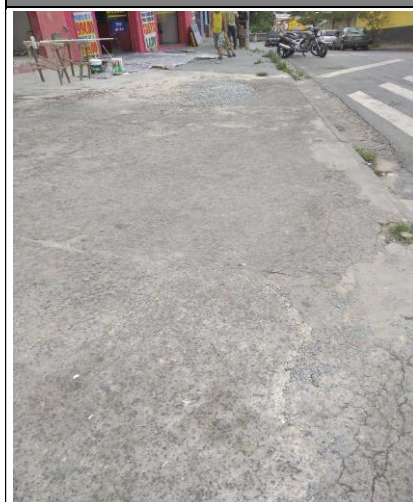
## Foto Geral

| ID | Itens Avaliados | Respostas | Nota |
|---|---|---|---|
| P_4 | Existência de Buracos ? | Poucos | 5 |
| P_5 | Condições Gerais do Piso e meio-fio da calçada ? | Regular | 5 |
| P_7 | Tem rebaixamento de calçada para Pedestre ? | Não, mas deveria ter. | 0 |
| P_11 | O Passeio está no padrão da SMPU ? | Não | 0 |
| P_16 | Classificação geral da calçada pelo pesquisador. | Regular | 5 |
