# Lote 4 - Rota: Raja Gabáglia

**FRATAR**  
ENGENHARIA CONSULTIVA

| Diagnóstico da Calçada | Qualidade do Serviço | |
| Endereço: Av. Raja Gabaglia, 1786 | 56 | C |

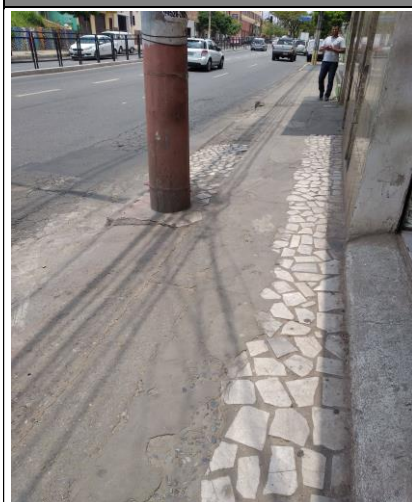
Foto Geral

| ID | Itens Avaliados | Respostas | Nota |
|---|---|---|---|
| P_16 | Classificação geral da calçada pelo pesquisador. | Regular | 5 |
