# Lote 1 - Rota: Padre Pedro Pinto

| Diagnóstico da Calçada | Qualidade do Serviço | |
| Endereço: Rua Padre Pedro Pinto, 440 | 78 | B |
| Data do Registro: 22/11/2019 10:59:04 | | |

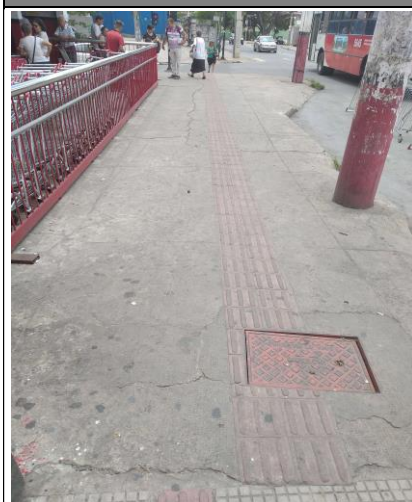
Foto Geral

| ID | Itens Avaliados | Respostas | Nota |
|---|---|---|---|
| P_5 | Condições Gerais do Piso e meio-fio da calçada ? | Regular | 5 |
| P_11 | O Passeio está no padrão da SMPU ? | Não | 0 |
| P_16 | Classificação geral da calçada pelo pesquisador. | Regular | 5 |

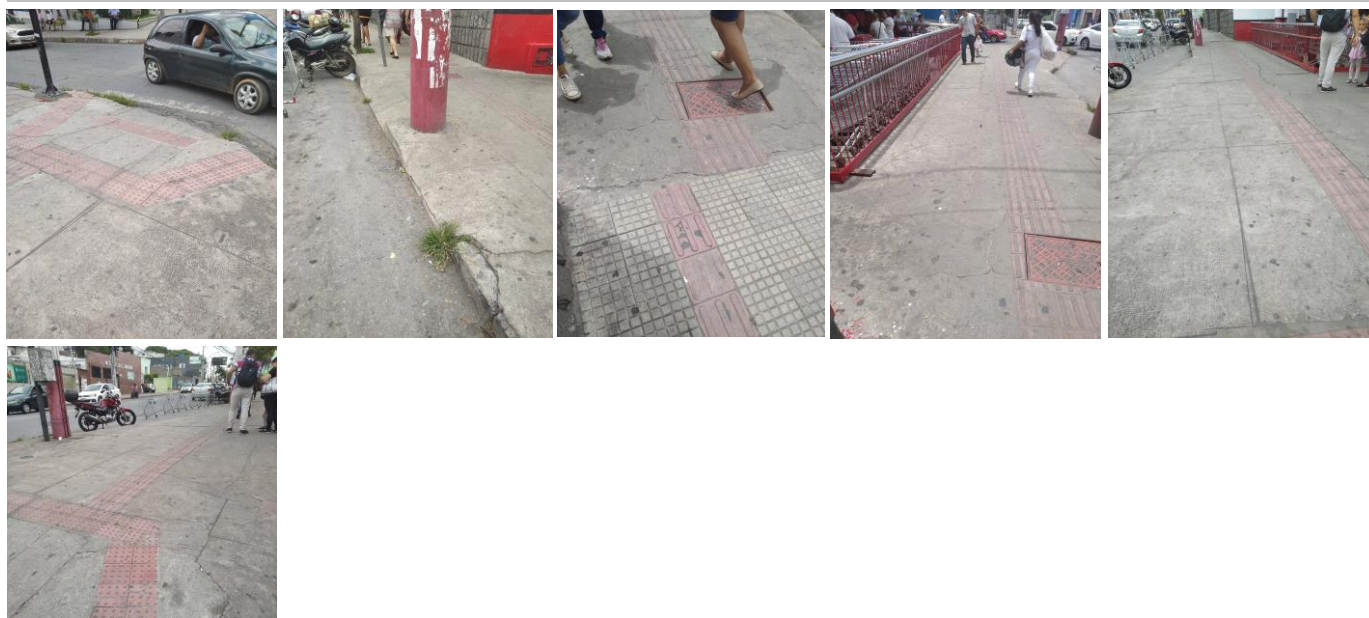
Fotos Complementares - Detalhes do Passeio

| ID | Itens Avaliados | Respostas | Nota |
|---|---|---|---|
| P_7_1_2 | Se for do Tipo 1, O rebaixo tem abas conforme a norma ? | Não | -1 |
| P_7_3 | O rebaixo possui piso tátil ? | Tem só piso de alerta | -1 |
