# Lote 5 - Rota: Afonso Pena

| Diagnóstico da Calçada | Qualidade do Serviço | |
| Endereço: Rua Professor Moraes, 600 | 88 | B |

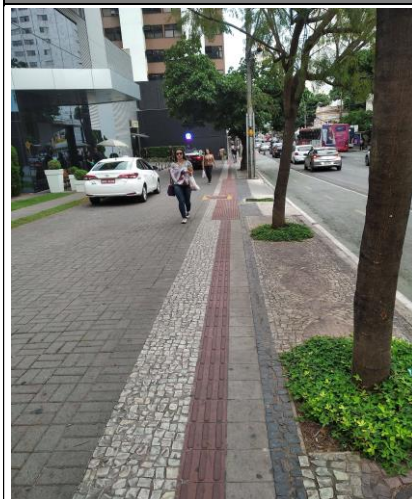
Foto Geral

| ID | Itens Avaliados | Respostas | Nota |
|---|---|---|---|
| P_16 | Classificação geral da calçada pelo pesquisador. | Ótimo(a) | 10 |
