# Lote 3 - Rota: Antônio Carlos II

**FRATAR**  
ENGENHARIA CONSULTIVA

| Diagnóstico da Calçada | Qualidade do Serviço | |
|---|---|---|
| Endereço: Av. Portugal, 2819 | 43 | D |
| Data do Registro: 19/11/2019 10:21:09 | | |

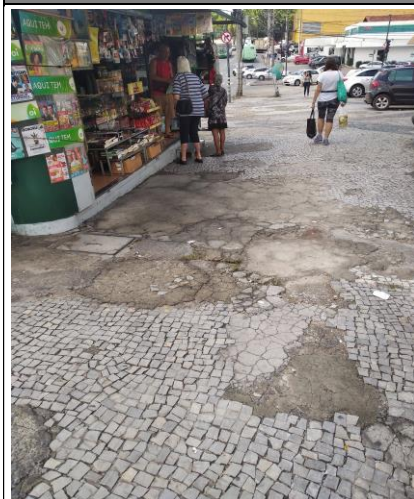
## Foto Geral

| ID | Itens Avaliados | Respostas | Nota |
|---|---|---|---|
| P_5 | Condições Gerais do Piso e meio-fio da calçada ? | Péssimo | 0 |
| P_6 | Presença de desníveis ? | Médio | 3 |
| P_9 | A calçada Possui Rebaixamento de Veículos correto ? | Não | 0 |
| P_11 | O Passeio está no padrão da SMPU ? | Não | 0 |
| P_16 | Classificação geral da calçada pelo pesquisador. | Ruim | 0 |

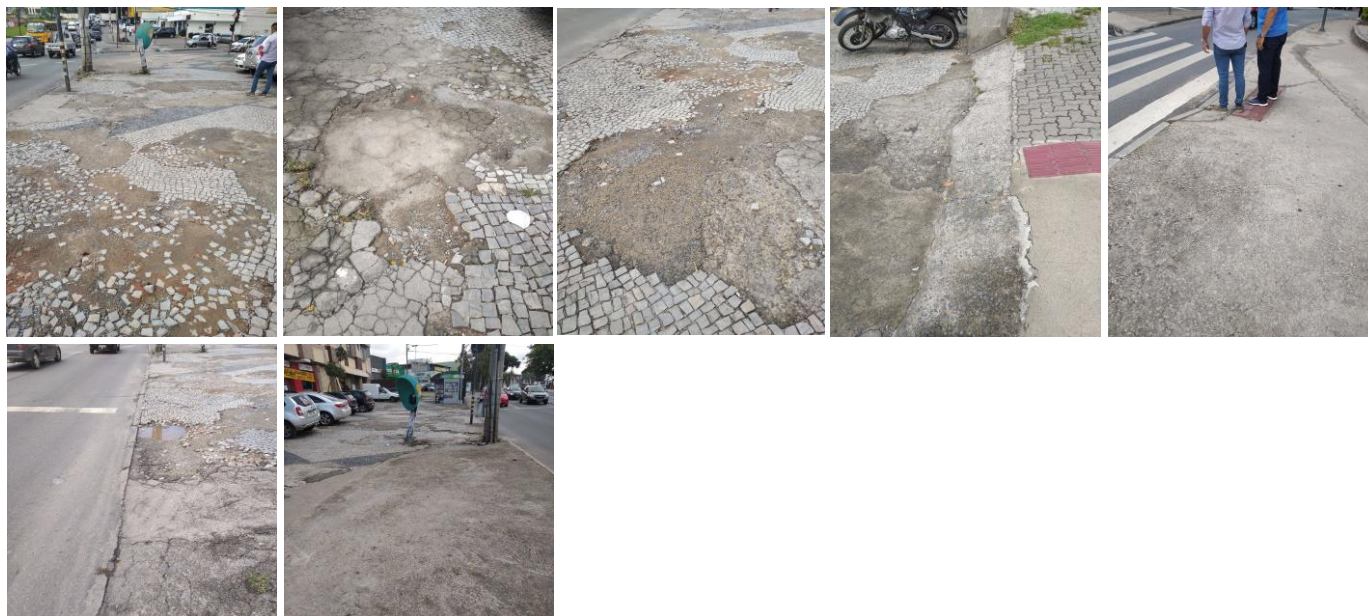
## Fotos Complementares - Detalhes do Passeio

| ID | Itens Avaliados | Respostas | Nota |
|---|---|---|---|
| P_4 | Existência de Buracos ? | Poucos | 5 |
