# Lote 4 - Rota: Raja Gabaglia

| Diagnóstico da Calçada | Qualidade do Serviço | |
| Endereço: Av. Raja Gabaglia, 4800 | 71 | B |

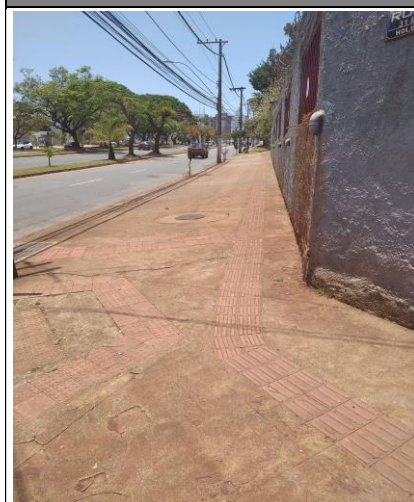
## Foto Geral

| ID | Itens Avaliados | Respostas | Nota |
|---|---|---|---|
| P_6 | Presença de desníveis ? | Médio | 3 |
| P_9 | A calçada Possui Rebaixamento de Veículos correto ? | Não | 0 |
| P_11 | O Passeio está no padrão da SMPU ? | Não | 0 |
| P_16 | Classificação geral da calçada pelo pesquisador. | Ótimo(a) | 10 |
