# Lote 4 - Rota: Contorno

| Diagnóstico da Calçada | Qualidade do Serviço | |
| Endereço: Av.Contorno, 7190 | 83 | B |

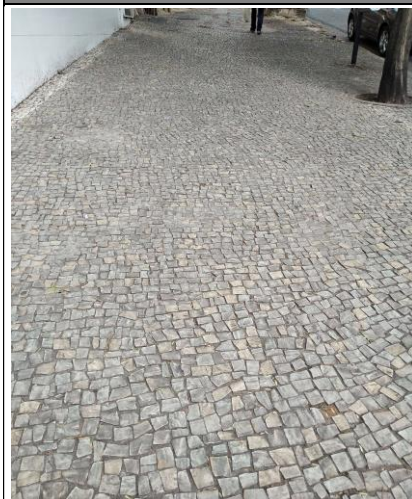
## Foto Geral

| ID | Itens Avaliados | Respostas | Nota |
|---|---|---|---|
| P_4 | Existência de Buracos ? | Poucos | 5 |
| P_5 | Condições Gerais do Piso e meio-fio da calçada ? | Ótimo(a) | 10 |
| P_16 | Classificação geral da calçada pelo pesquisador. | Ótimo(a) | 10 |
