# Lote 3 - Rota: Antônio Carlos II

**FRATAR**  
ENGENHARIA CONSULTIVA

| Diagnóstico da Calçada | Qualidade do Serviço | |
|---|---|---|
| Endereço: Av. Portugal, s/nº | 74 | B |
| Data do Registro: 16/11/2019 10:57:18 | | |

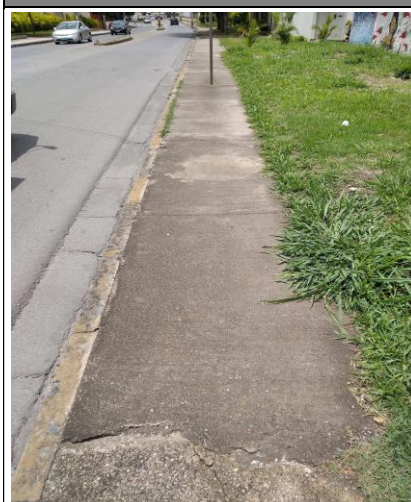
## Foto Geral

| ID | Itens Avaliados | Respostas | Nota |
|---|---|---|---|
| P_2 | Qual a largura livre do Passeio ? | Entre 0.80 m e 1.20 m | 4 |
| P_3 | Tipo de revestimento da calçada ? | Concreto | 10 |
| P_4 | Existência de Buracos ? | Nenhum | 10 |
| P_5 | Condições Gerais do Piso e meio-fio da calçada ? | Ótimo(a) | 10 |
| P_6 | Presença de desníveis ? | Nenhum | 10 |
| P_11 | O Passeio está no padrão da SMPU ? | Não | 0 |
| P_16 | Classificação geral da calçada pelo pesquisador. | Ótimo(a) | 10 |
