# Lote 5 - Rota: Sul

**FRATAR**  
ENGENHARIA CONSULTIVA

| Diagnóstico da Calçada | Qualidade do Serviço | |
| Endereço: Av. Nossa Sra. Do Carmo, 900 | 57 | C |

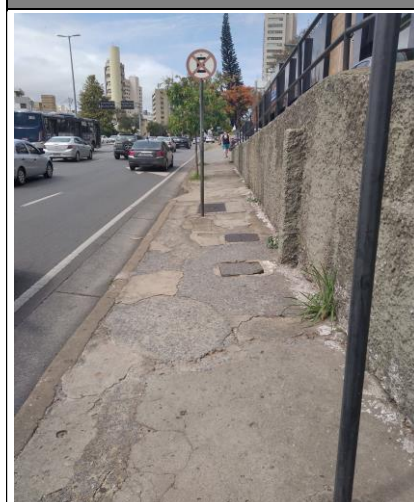
Foto Geral

| ID | Itens Avaliados | Respostas | Nota |
|---|---|---|---|
| P_4 | Existência de Buracos ? | Poucos | 5 |
| P_5 | Condições Gerais do Piso e meio-fio da calçada ? | Regular | 5 |
| P_9 | A calçada Possui Rebaixamento de Veículos correto ? | Não | 0 |
| P_12 | A testada possui prática de estacionamento sobre o passeio ? | Sim | 0 |
| P_16 | Classificação geral da calçada pelo pesquisador. | Regular | 5 |
