# Lote 5 - Rota: Afonso Pena

**FRATAR**  
ENGENHARIA CONSULTIVA

| Diagnóstico da Calçada | Qualidade do Serviço | |
| Endereço: Av. Afonso Pena, 732 | 73 | B |

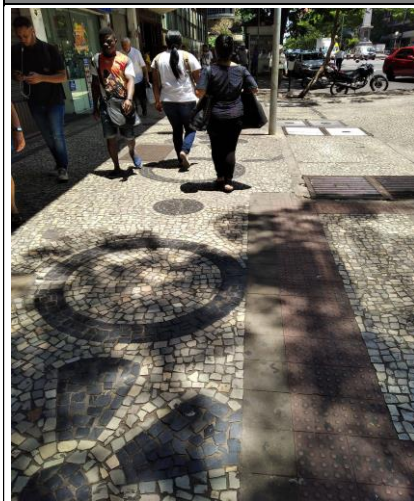
Foto Geral

| ID | Itens Avaliados | Respostas | Nota |
|---|---|---|---|
| P_4 | Existência de Buracos ? | Poucos | 5 |
| P_5 | Condições Gerais do Piso e meio-fio da calçada ? | Ótimo(a) | 10 |
| P_16 | Classificação geral da calçada pelo pesquisador. | Ótimo(a) | 10 |
