# Lote 4 - Rota: Contorno

**FRATAR**  
ENGENHARIA CONSULTIVA

| Diagnóstico da Calçada | Qualidade do Serviço | |
| Endereço: Av.Contorno, 9000 | 93 | A |

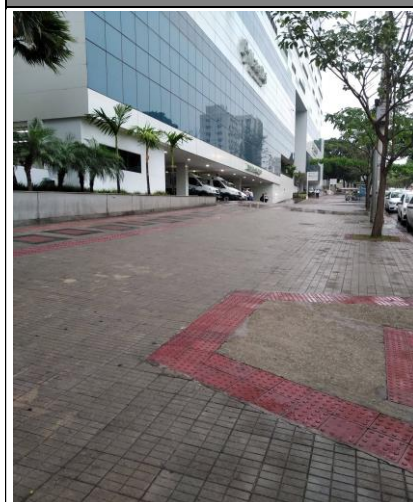
## Foto Geral

| ID | Itens Avaliados | Respostas | Nota |
|---|---|---|---|
| P_5 | Condições Gerais do Piso e meio-fio da calçada ? | Ótimo(a) | 10 |
| P_16 | Classificação geral da calçada pelo pesquisador. | Ótimo(a) | 10 |
