Diagnóstico da Calçada	Qualidade do Serviço	
Endereço: Rua Curitiba, 1033 Data do Registro: 12/11/2019 11:20:40 #N/D	78	B

Lote 4 - Rota: Raja Gabáglia

FRATAR
ENGENHARIA CONSULTIVA

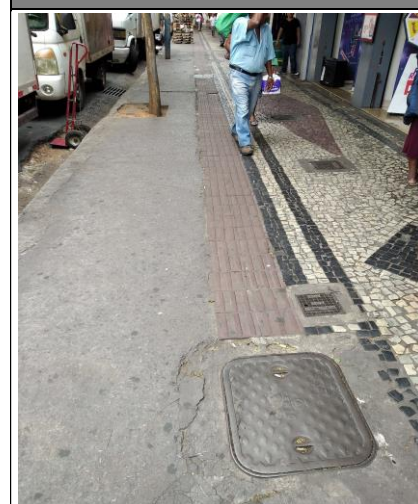
Foto Geral

ID	Itens Avaliados	Respostas	Nota
P_1	O Mobiliário urbano está dentro da faixa de serviço de 70 cm ?	Sim	-
P_2	Qual a largura livre do Passeio ?	Acima de 1.50 m	10
P_3	Tipo de revestimento da calçada ?	Pedra Portuguesa	8
P_4	Existência de Buracos ?	Nenhum	5
P_5	Condições Gerais do Piso e meio-fio da calçada ?	Ótimo(a)	5
P_6	Presença de desníveis ?	Nenhum	10
P_7	Tem rebaixamento de calçada para Pedestre ?	Não	8
P_8	Possui piso tátil ao longo da Calçada ?	Sim	-
P_9	A calçada Possui Rebaixamento de Veículos correto ?	N.A	0
P_10	Existência de altura livre menor que 2,10 m ?	Não	-
P_11	O Passeio está no padrão da SMPU ?	Não	0
P_12	A testada possui prática de estacionamento sobre o passeio ?	Não	10
P_13	Existe algum dispositivo de Drenagem sobre a calçada ?	Não	0
P_14	Existe PED em frente a testada ?	Não	-
P_15	Existe FTP em frente a testada ?	Não	-
P_16	Classificação geral da calçada pelo pesquisador.	Ótimo(a)	5
