# Lote 1 - Rota: Padre Pedro Pinto

| Diagnóstico da Calçada | Qualidade do Serviço | |
| Endereço: Rua Padre Pedro Pinto, 6310 | 47 | D |
| Num. Lote CTM: 190522700200 | | |

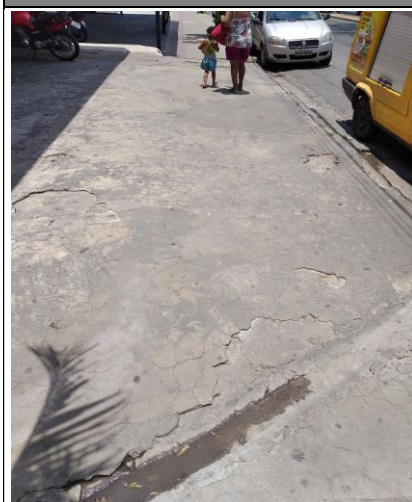
Foto Geral

| ID | Itens Avaliados | Respostas | Nota |
|---|---|---|---|
| P_4 | Existência de Buracos ? | Poucos | 5 |
| P_5 | Condições Gerais do Piso e meio-fio da calçada ? | Regular | 5 |
| P_6 | Presença de desníveis ? | Severo | 0 |
| P_9 | A calçada Possui Rebaixamento de Veículos correto ? | Não | 0 |
| P_11 | O Passeio está no padrão da SMPU ? | Não | 0 |
| P_13 | Existe algum dispositivo de Drenagem sobre a calçada ? | Sim | 0 |
| P_16 | Classificação geral da calçada pelo pesquisador. | Regular | 5 |

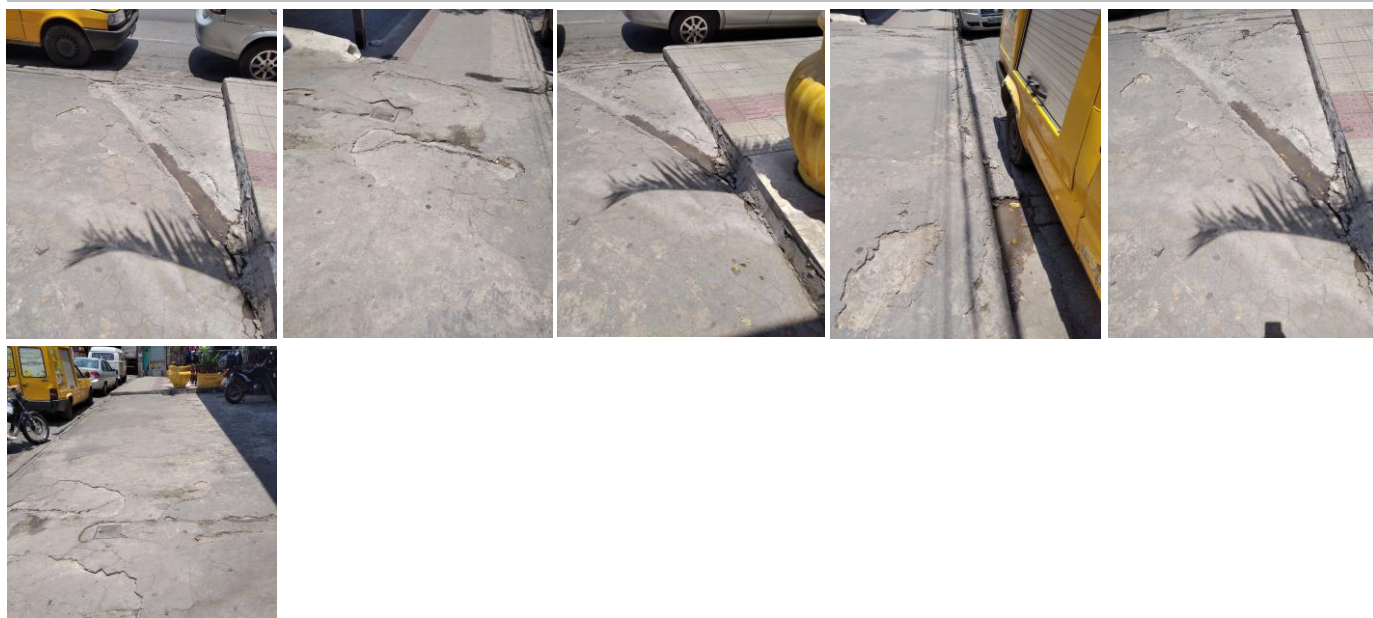
Fotos Complementares - Detalhes do Passeio

| ID | Itens Avaliados | Respostas | Nota |
|---|---|---|---|
| P_13_1 | Dispositivo de Drenagem está devidamente instalado e bem conservado? | Não | -3 |
| P_13_2 | Dispositivo de Drenagem oferece risco para caminamento seguro de pedestre? | Sim | -5 |
