# Lote 1 - Rota: Noroeste

**FRATAR**  
ENGENHARIA CONSULTIVA

| Diagnóstico da Calçada | Qualidade do Serviço | |
| Endereço: Av. Ivaí, 555 | 65 | C |

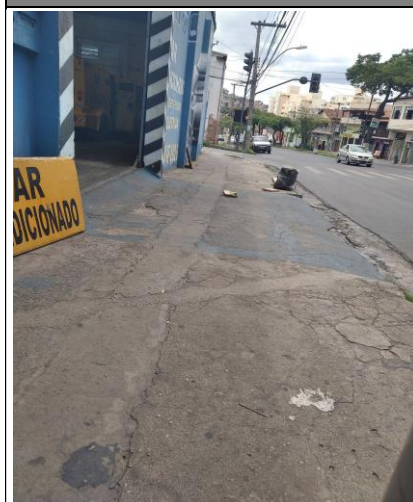
## Foto Geral

| ID | Itens Avaliados | Respostas | Nota |
|---|---|---|---|
| P_4 | Existência de Buracos ? | Poucos | 5 |
| P_5 | Condições Gerais do Piso e meio-fio da calçada ? | Regular | 5 |
| P_9 | A calçada Possui Rebaixamento de Veículos correto ? | Não | 0 |
| P_11 | O Passeio está no padrão da SMPU ? | Não | 0 |
| P_16 | Classificação geral da calçada pelo pesquisador. | Regular | 5 |
