# Lote 1 - Rota: Noroeste

| Diagnóstico da Calçada | Qualidade do Serviço | |
| Endereço: Av. Brigadeiro Eduardo Gomes, 847 | 80 | B |
| Num. Lote CTM: 130475000350 | | |

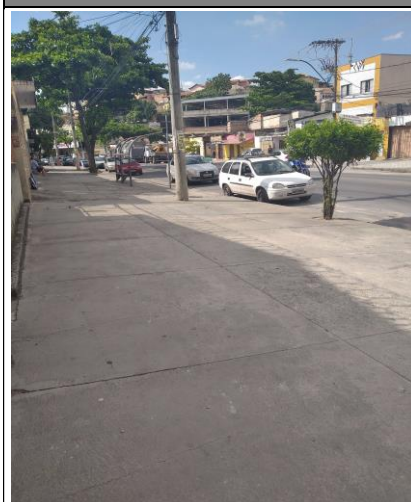
## Foto Geral

| ID | Itens Avaliados | Respostas | Nota |
|---|---|---|---|
| P_5 | Condições Gerais do Piso e meio-fio da calçada ? | Ótimo(a) | 10 |
| P_9 | A calçada Possui Rebaixamento de Veículos correto ? | Não | 0 |
| P_11 | O Passeio está no padrão da SMPU ? | Não | 0 |
| P_16 | Classificação geral da calçada pelo pesquisador. | Ótimo(a) | 10 |
