# Lote 1 - Rota: Noroeste

**FRATAR**  
ENGENHARIA CONSULTIVA

| Diagnóstico da Calçada | Qualidade do Serviço | |
| Endereço: Av. Ivaí, 497 | 52 | C |

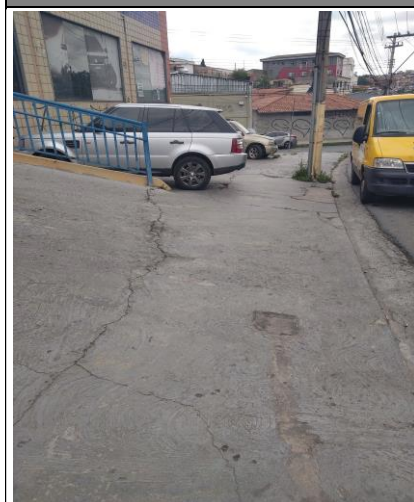
## Foto Geral

| ID | Itens Avaliados | Respostas | Nota |
|---|---|---|---|
| P_4 | Existência de Buracos ? | Poucos | 5 |
| P_5 | Condições Gerais do Piso e meio-fio da calçada ? | Regular | 5 |
| P_6 | Presença de desníveis ? | Leve | 7 |
| P_9 | A calçada Possui Rebaixamento de Veículos correto ? | Não | 0 |
| P_11 | O Passeio está no padrão da SMPU ? | Não | 0 |
| P_12 | A testada possui prática de estacionamento sobre o passeio ? | Sim | 0 |
| P_16 | Classificação geral da calçada pelo pesquisador. | Regular | 5 |
