# Lote 4 - Rota: Raja Gabáglia

**FRATAR**  
ENGENHARIA CONSULTIVA

| Diagnóstico da Calçada | Qualidade do Serviço | |
| Endereço: Av. Raja Gabaglia, 1002 | 90 | B |

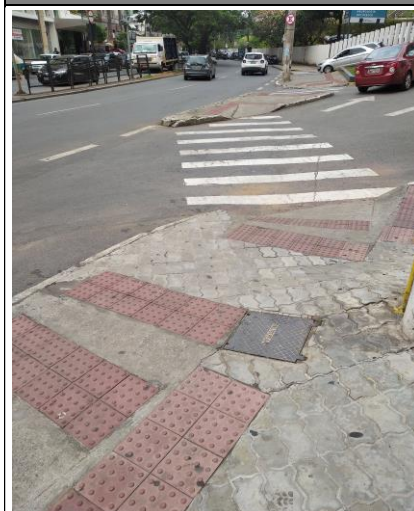
## Foto Geral

| ID | Itens Avaliados | Respostas | Nota |
|---|---|---|---|
| P_4 | Existência de Buracos ? | Poucos | 5 |
| P_16 | Classificação geral da calçada pelo pesquisador. | Ótimo(a) | 10 |
