# Lote 1 - Rota: Noroeste

| Diagnóstico da Calçada | Qualidade do Serviço | |
| Endereço: Av. Brigadeiro Eduardo Gomes, 1036 | 80 | B |
| Num. Lote CTM: 130107100165 | | |

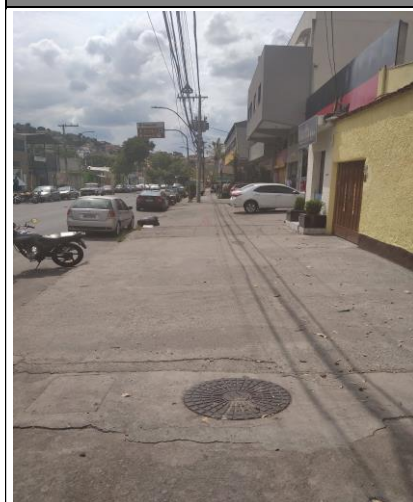
## Foto Geral

| ID | Itens Avaliados | Respostas | Nota |
|---|---|---|---|
| P_5 | Condições Gerais do Piso e meio-fio da calçada ? | Regular | 5 |
| P_16 | Classificação geral da calçada pelo pesquisador. | Regular | 5 |
