# Lote 1 - Rota: Padre Pedro Pinto

| Diagnóstico da Calçada | Qualidade do Serviço | |
| Endereço: Rua Padre Pedro Pinto, 919 | 75 | B |
| Data do Registro: 22/11/2019 09:56:12 | | |

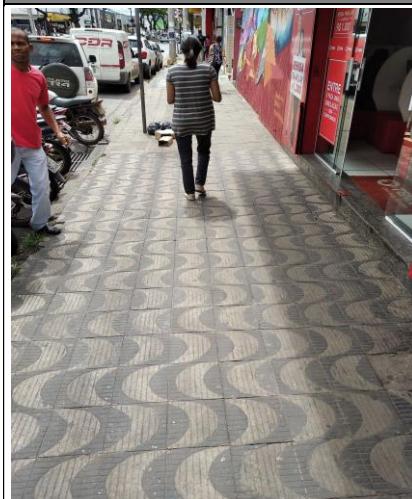
Foto Geral

| ID | Itens Avaliados | Respostas | Nota |
|---|---|---|---|
| P_4 | Existência de Buracos ? | Poucos | 5 |
| P_5 | Condições Gerais do Piso e meio-fio da calçada ? | Ótimo(a) | 10 |
| P_16 | Classificação geral da calçada pelo pesquisador. | Ótimo(a) | 10 |
