# Lote 5 - Rota: Afonso Pena

**FRATAR**  
ENGENHARIA CONSULTIVA

| Diagnóstico da Calçada | Qualidade do Serviço | |
| Endereço: Av. Afonso Pena, 2003 | 83 | B |

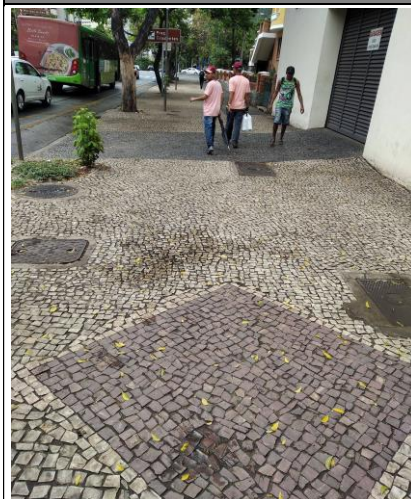
Foto Geral

| ID | Itens Avaliados | Respostas | Nota |
|---|---|---|---|
| P_3 | Tipo de revestimento da calçada ? | Pedra Portuguesa | 8 |
| P_4 | Existência de Buracos ? | Poucos | 10 |
| P_5 | Condições Gerais do Piso e meio-fio da calçada ? | Ótimo(a) | 10 |
| P_16 | Classificação geral da calçada pelo pesquisador. | Ótimo(a) | 10 |
