# Lote 4 - Rota: Contorno

| Diagnóstico da Calçada | Qualidade do Serviço | |
| Endereço: Av.Contorno, 6413 | 82 | B |

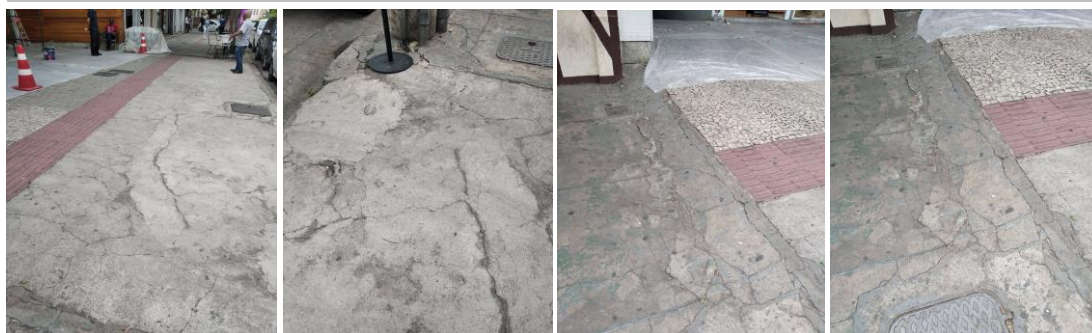
## Fotos Complementares - Detalhes do Passeio

| ID | Itens Avaliados | Respostas | Nota |
|---|---|---|---|
| P_4 | Existência de Buracos ? | Poucos | 5 |
| P_6 | Presença de desníveis ? | Leve | 7 |
