# Lote 4 - Rota: Raja Gabáglia

**FRATAR**  
ENGENHARIA CONSULTIVA

| Diagnóstico da Calçada | Qualidade do Serviço | |
| Endereço: Rua São Paulo, 1190 | 60 | C |

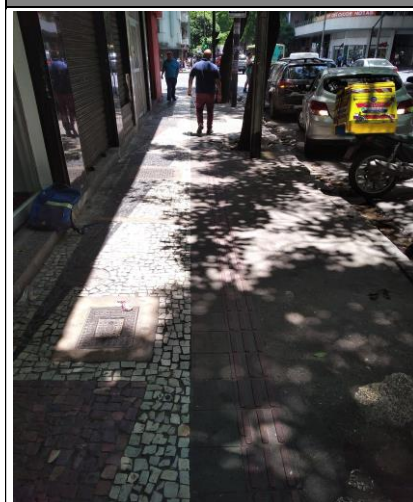
Foto Geral

| ID | Itens Avaliados | Respostas | Nota |
|---|---|---|---|
| P_5 | Condições Gerais do Piso e meio-fio da calçada ? | Regular | 0 |
| P_16 | Classificação geral da calçada pelo pesquisador. | Regular | 0 |

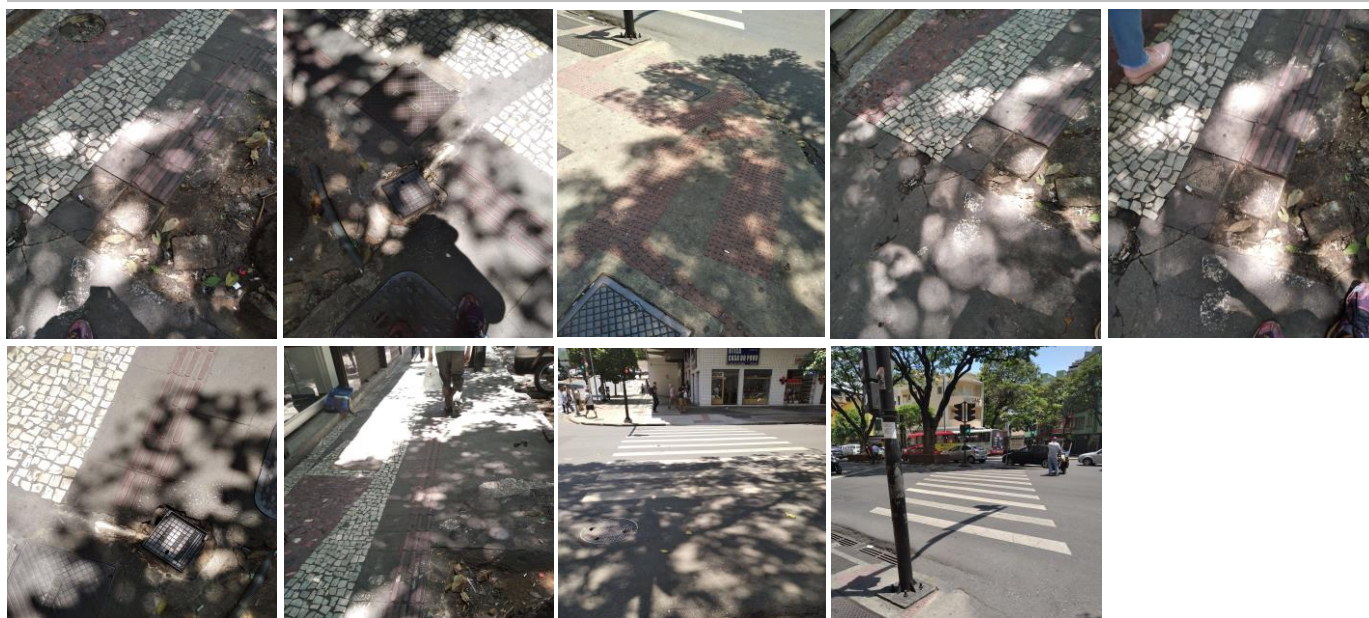
Fotos Complementares - Detalhes do Passeio

| ID | Itens Avaliados | Respostas | Nota |
|---|---|---|---|
| P_4 | Existência de Buracos ? | Poucos | 5 |
