# Lote 1 - Rota: Padre Pedro Pinto

**FRATAR**  
ENGENHARIA CONSULTIVA

| Diagnóstico da Calçada | Qualidade do Serviço | |
| Endereço: Rua Padre Pedro Pinto, s/nº | 44 | D |

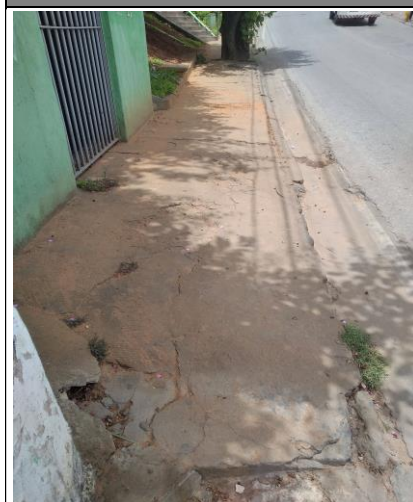
## Foto Geral

| ID | Itens Avaliados | Respostas | Nota |
|---|---|---|---|
| P_4 | Existência de Buracos ? | Poucos | 5 |
| P_5 | Condições Gerais do Piso e meio-fio da calçada ? | Péssimo | 0 |
| P_6 | Presença de desníveis ? | Médio | 3 |
| P_16 | Classificação geral da calçada pelo pesquisador. | Ruim | 0 |
