# Lote 1 - Rota: Carlos Luz

| Diagnóstico da Calçada | Qualidade do Serviço | |
| Endereço: Rua Conceição do Mato Dentro, s/nº | 68 | C |
| Data do Registro: 28/10/2019 12:00:09 | | |

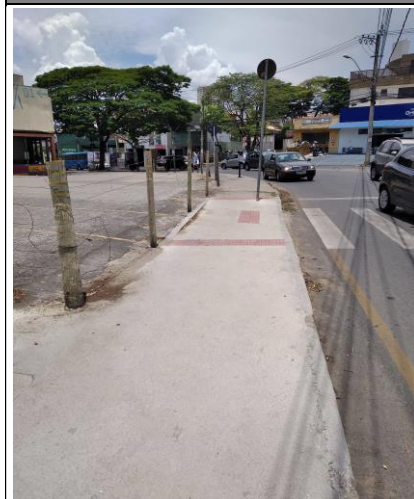
## Foto Geral

| ID | Itens Avaliados | Respostas | Nota |
|---|---|---|---|
| P_4 | Existência de Buracos ? | Poucos | 5 |
| P_5 | Condições Gerais do Piso e meio-fio da calçada ? | Regular | 5 |
| P_16 | Classificação geral da calçada pelo pesquisador. | Regular | 5 |
