# Lote 1 - Rota: Padre Pedro Pinto

| Diagnóstico da Calçada | Qualidade do Serviço | |
| Endereço: Rua Padre Pedro Pinto, 1189 | <b>80</b> | <b>B</b> |
| Data do Registro: 22/11/2019 09:29:23 | | |

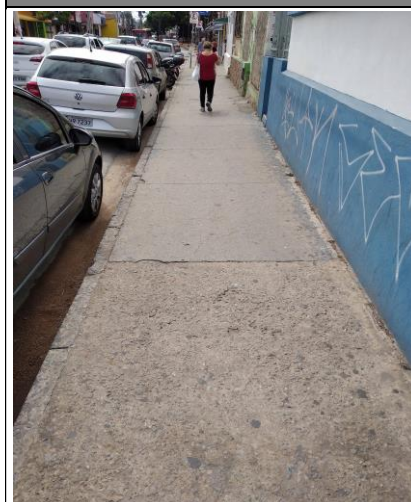
Foto Geral

| ID | Itens Avaliados | Respostas | Nota |
|---|---|---|---|
| P_2 | Qual a largura livre do Passeio ? | Acima de 1.50 m | 10 |
| P_3 | Tipo de revestimento da calçada ? | Concreto | 10 |
| P_4 | Existência de Buracos ? | Nenhum | 10 |
| P_5 | Condições Gerais do Piso e meio-fio da calçada ? | Ótimo(a) | 10 |
| P_6 | Presença de desníveis ? | Nenhum | 10 |
| P_16 | Classificação geral da calçada pelo pesquisador. | Ótimo(a) | 10 |
