# Lote 1 - Rota: Noroeste

| Diagnóstico da Calçada | Qualidade do Serviço | |
| Endereço: Av. Abílio Machado, 1036 | 50 | D |

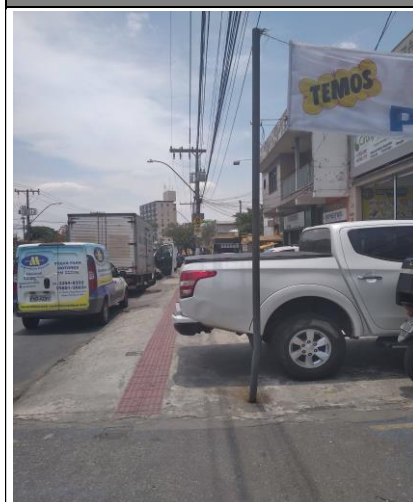
## Foto Geral

| ID | Itens Avaliados | Respostas | Nota |
|---|---|---|---|
| P_4 | Existência de Buracos ? | Poucos | 5 |
| P_5 | Condições Gerais do Piso e meio-fio da calçada ? | Regular | 5 |
| P_12 | A testada possui prática de estacionamento sobre o passeio ? | Sim | 0 |
| P_13 | Existe algum dispositivo de Drenagem sobre a calçada ? | Sim | 0 |
| P_16 | Classificação geral da calçada pelo pesquisador. | Regular | 5 |

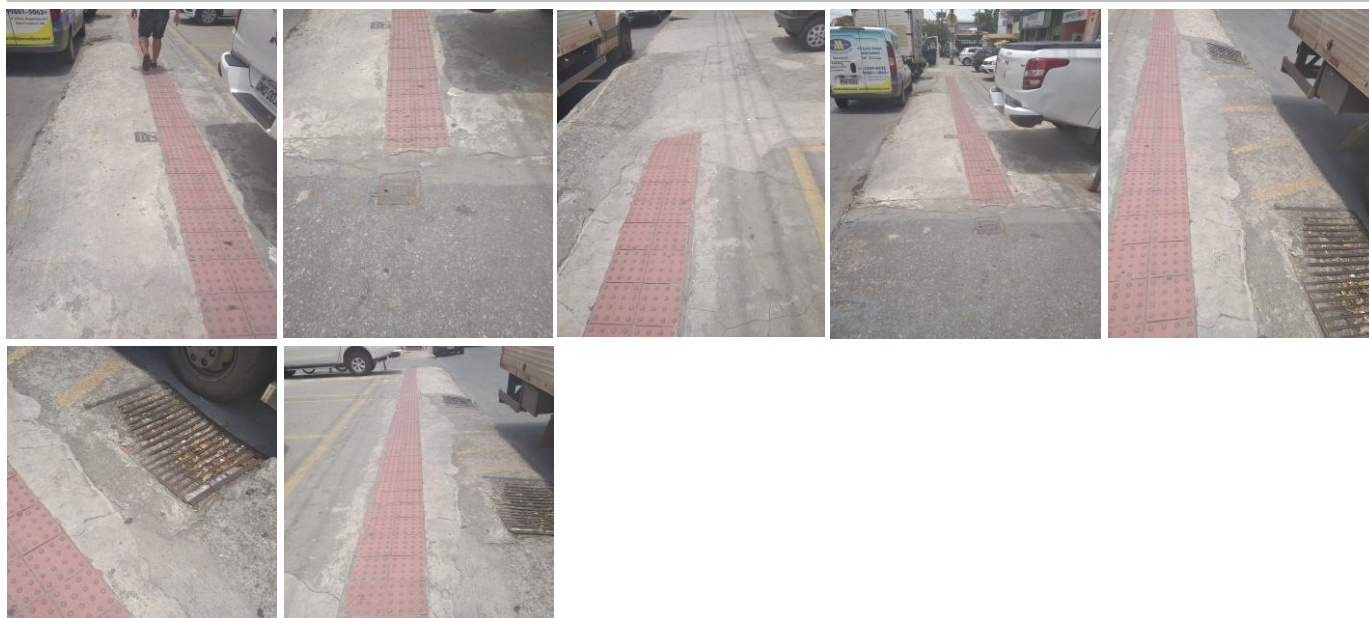
## Fotos Complementares - Detalhes do Passeio

| ID | Itens Avaliados | Respostas | Nota |
|---|---|---|---|
| P_13_1 | Dispositivo de Drenagem está devidamente instalado e bem conservado? | Não | -3 |
