# Lote 1 - Rota: Padre Pedro Pinto

| Diagnóstico da Calçada | Qualidade do Serviço | |
| Endereço: Rua Padre Pedro Pinto, 3043 | 45 | D |
| Data do Registro: 21/11/2019 09:59:41 | | |

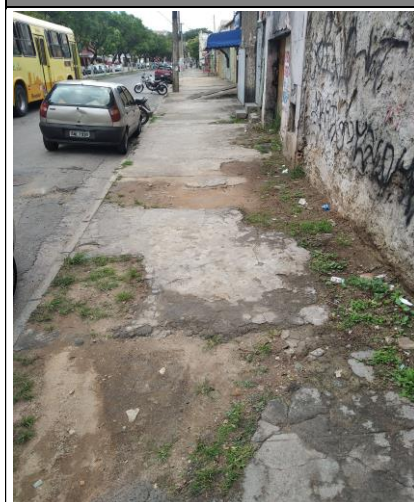
## Foto Geral

| ID | Itens Avaliados | Respostas | Nota |
|---|---|---|---|
| P_5 | Condições Gerais do Piso e meio-fio da calçada ? | Péssimo | 0 |
| P_6 | Presença de desníveis ? | Severo | 0 |
| P_16 | Classificação geral da calçada pelo pesquisador. | Ruim | 0 |

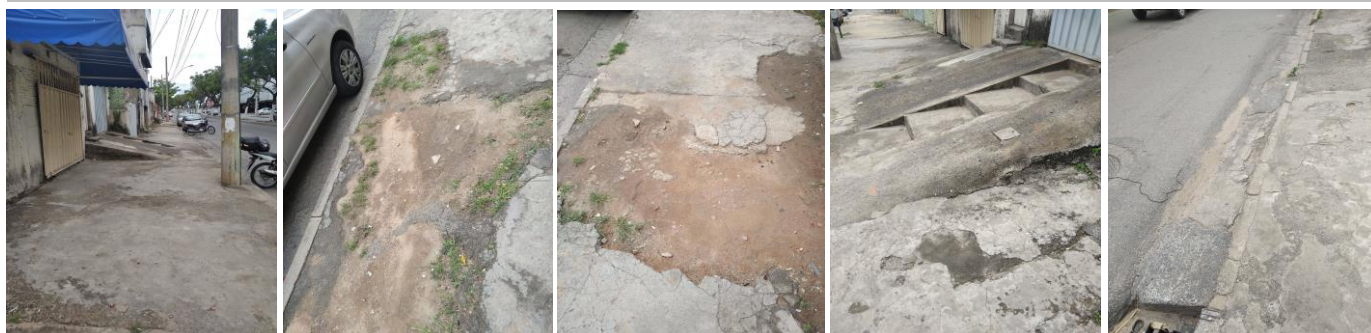
## Fotos Complementares - Detalhes do Passeio

| ID | Itens Avaliados | Respostas | Nota |
|---|---|---|---|
| P_4 | Existência de Buracos ? | Poucos | 5 |
