# Lote 3 - Rota: Leste 3

Diagnóstico da Calçada		Qualidade do Serviço	
<b>Endereço:</b> Av. Andradas, 492			
<b>Data do Registro:</b> 08/11/2019 11:36:45		<b>75</b>	<b>B</b>
<b>Num. Lote CTM:</b> 10461200095

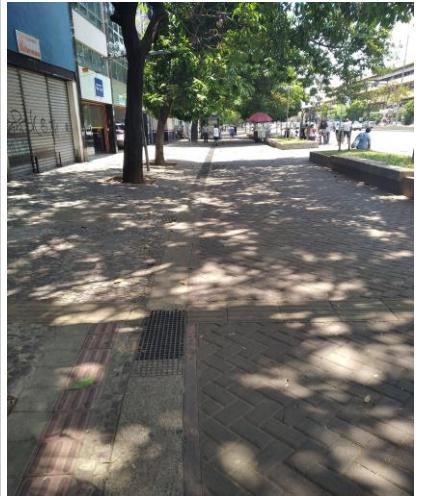
## Foto Geral

ID	Itens Avaliados	Respostas	Nota
P_1	O Mobiliário urbano está dentro da faixa de serviço de 70 cm ?	Sim	-
P_2	Qual a largura livre do Passeio ?	Acima de 1.50 m	10
P_3	Tipo de revestimento da caçada ?	Bloco Intertravado de Concreto	10
P_4	Existencia de Buracos ?	Poucos	5
P_5	Condições Gerais do Piso e meio-fio da calçada ?	Ótimo(a)	10
P_6	Presença de desniveis ?	Nenhum	10
P_7	Tem rebaixamento de calçada para Pedestre ?	Não	10
P_8	Possui piso tátil ao longo da Calçada ?	Sim	-
P_9	A calçada Possui Rebaixamento de Veículos correto ?	N.A	0
P_10	Existencia de altura livre menor que 2,10 m ?	Não	-
P_11	O Passeio está no padrao da SMPU ?	Não	0
P_12	A testada possui prática de estacionamento sobre o passeio ?	Não	10
P_13	Existe algum dispositivo de Drenagem sobre a calçada ?	Sim	0
P_14	Existe PED em frente a testada ?	Não	-
P_15	Existe FTP em frente a testada ?	Não	-
P_16	Classificação geral da calçada pelo pesquisador.	Ótimo(a)	10
