Diagnóstico da Calçada		Qualidade do Serviço	
Endereço: Av. Afonso Pena, 3880		78	B
Data do Registro: 02/11/2019 10:30:15			
Num. Lote CTM: 80293400430

## Lote 5 - Rota: Afonso Pena

**FRATAR**  
ENGENHARIA CONSULTIVA

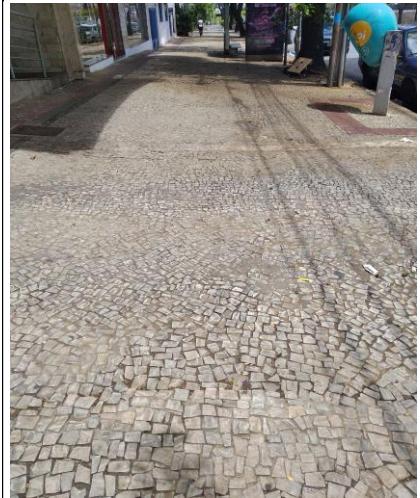
## Foto Geral

ID	Itens Avaliados	Respostas	Nota
P_1	O Mobiliário urbano está dentro da faixa de serviço de 70 cm ?	Sim	-
P_2	Qual a largura livre do Passeio ?	Acima de 1.50 m	10
P_3	Tipo de revestimento da caçada ?	Pedra Portuguesa	8
P_4	Existencia de Buracos ?	Nenhum	10
P_5	Condições Gerais do Piso e meio-fio da calçada ?	Ótimo(a)	10
P_6	Presença de desniveis ?	Nenhum	10
P_7	Tem rebaixamento de calçada para Pedestre ?	Não	8
P_8	Possui piso tátil ao longo da Calçada ?	Sim	-
P_9	A calçada Possui Rebaixamento de Veículos correto ?	Não	0
P_10	Existencia de altura livre menor que 2,10 m ?	Não	-
P_11	O Passeio está no padrao da SMPU ?	Não	0
P_12	A testada possui prática de estacionamento sobre o passeio ?	Não	10
P_13	Existe algum dispositivo de Drenagem sobre a calçada ?	Não	0
P_14	Existe PED em frente a testada ?	Sim	-
P_15	Existe FTP em frente a testada ?	Não	-
P_16	Classificação geral da calçada pelo pesquisador.	Ótimo(a)	10
