# Lote 3 - Rota: Antônio Carlos II

**FRATAR**  
ENGENHARIA CONSULTIVA

| Diagnóstico da Calçada | Qualidade do Serviço | |
| Endereço: Av. Portugal, 233 | 69 | C |

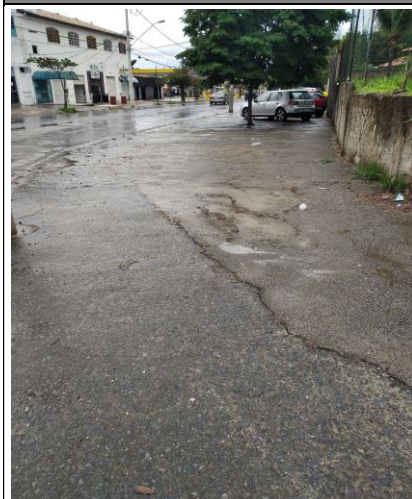
## Foto Geral

| ID | Itens Avaliados | Respostas | Nota |
|---|---|---|---|
| P_5 | Condições Gerais do Piso e meio-fio da calçada ? | Regular | 5 |
| P_16 | Classificação geral da calçada pelo pesquisador. | Regular | 5 |

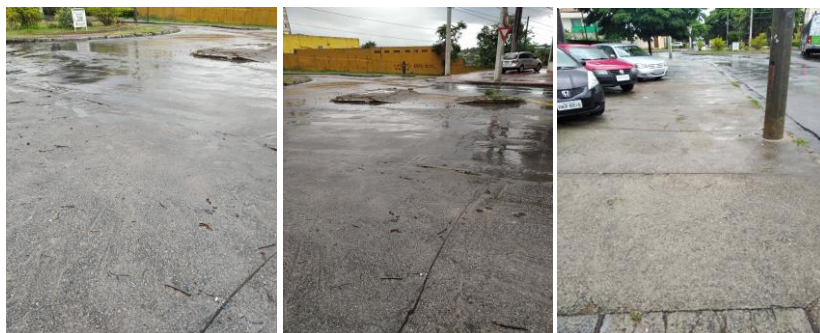
## Fotos Complementares - Detalhes do Passeio

| ID | Itens Avaliados | Respostas | Nota |
|---|---|---|---|
| P_7 | Tem rebaixamento de calçada para Pedestre ? | Sim | 9 |

| ID | Itens Avaliados | Respostas | Nota |
|---|---|---|---|
| P_7_3 | O rebaixo possui piso tátil ? | Não tem nenhum | -1 |
