# Lote 4 - Rota: Raja Gabágia

**FRATAR**  
ENGENHARIA CONSULTIVA

| Diagnóstico da Calçada | Qualidade do Serviço | |
|---|---|---|
| Endereço: Av. Olegário Maciel, s/nº | 76 | B |
| Data do Registro: 05/11/2019 12:11:04 | | |

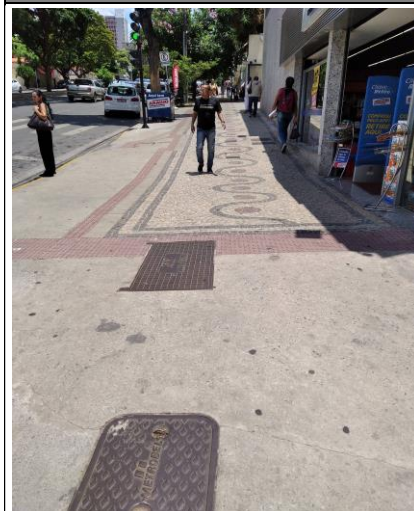
Foto Geral

| ID | Itens Avaliados | Respostas | Nota |
|---|---|---|---|
| P_5 | Condições Gerais do Piso e meio-fio da calçada ? | Ótimo(a) | 10 |
| P_16 | Classificação geral da calçada pelo pesquisador. | Ótimo(a) | 10 |
