## Lote 3 - Rota: Leste 3

**FRATAR**  
ENGENHARIA CONSULTIVA

| Diagnóstico da Calçada | Qualidade do Serviço | |
| Endereço: Av. Andradas, 3550 | 65 | C |

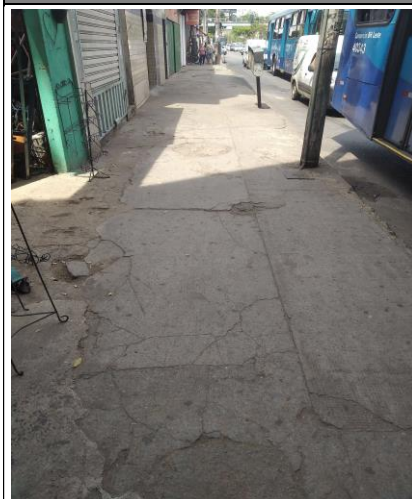
Foto Geral

| ID | Itens Avaliados | Respostas | Nota |
|---|---|---|---|
| P_4 | Existência de Buracos ? | Poucos | 5 |
| P_5 | Condições Gerais do Piso e meio-fio da calçada ? | Regular | 5 |
| P_16 | Classificação geral da calçada pelo pesquisador. | Regular | 5 |
