# Lote 3 - Rota: Antônio Carlos II

**FRATAR**  
ENGENHARIA CONSULTIVA

| Diagnóstico da Calçada | Qualidade do Serviço | |
| Endereço: Av. Portugal, s/nº | 76 | B |

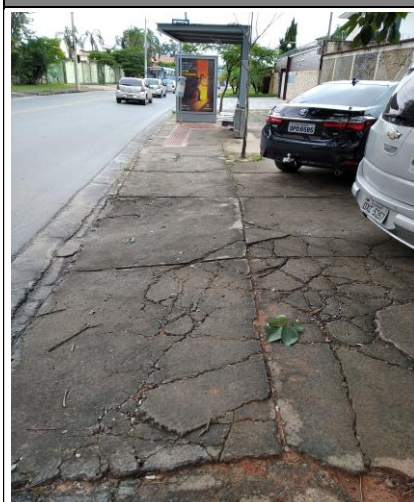
Foto Geral

| ID | Itens Avaliados | Respostas | Nota |
|---|---|---|---|
| P_2 | Qual a largura livre do Passeio ? | Entre 1.20 m e 1.50 m | 6 |
| P_4 | Existência de Buracos ? | Poucos | 5 |
| P_5 | Condições Gerais do Piso e meio-fio da calçada ? | Regular | 5 |
| P_11 | O Passeio está no padrão da SMPU ? | Não | 0 |
| P_13 | Existe algum dispositivo de Drenagem sobre a calçada ? | Não | 0 |
