# Lote 1 - Rota: Padre Pedro Pinto

**FRATAR**  
ENGENHARIA CONSULTIVA

| Diagnóstico da Calçada | Qualidade do Serviço | |
| Endereço: Rua Padre Pedro Pinto, 3500 | 47 | D |

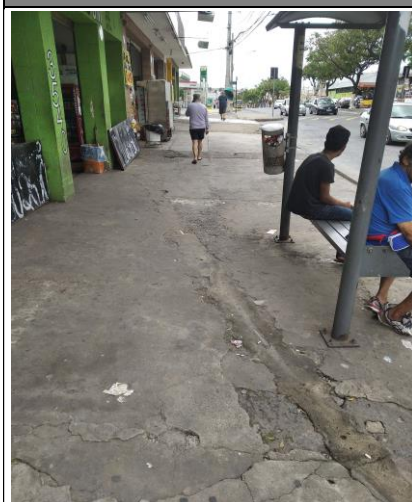
Foto Geral

| ID | Itens Avaliados | Respostas | Nota |
|---|---|---|---|
| P_5 | Condições Gerais do Piso e meio-fio da calçada ? | Péssimo | 0 |
| P_6 | Presença de desníveis ? | Médio | 3 |
| P_16 | Classificação geral da calçada pelo pesquisador. | Ruim | 0 |

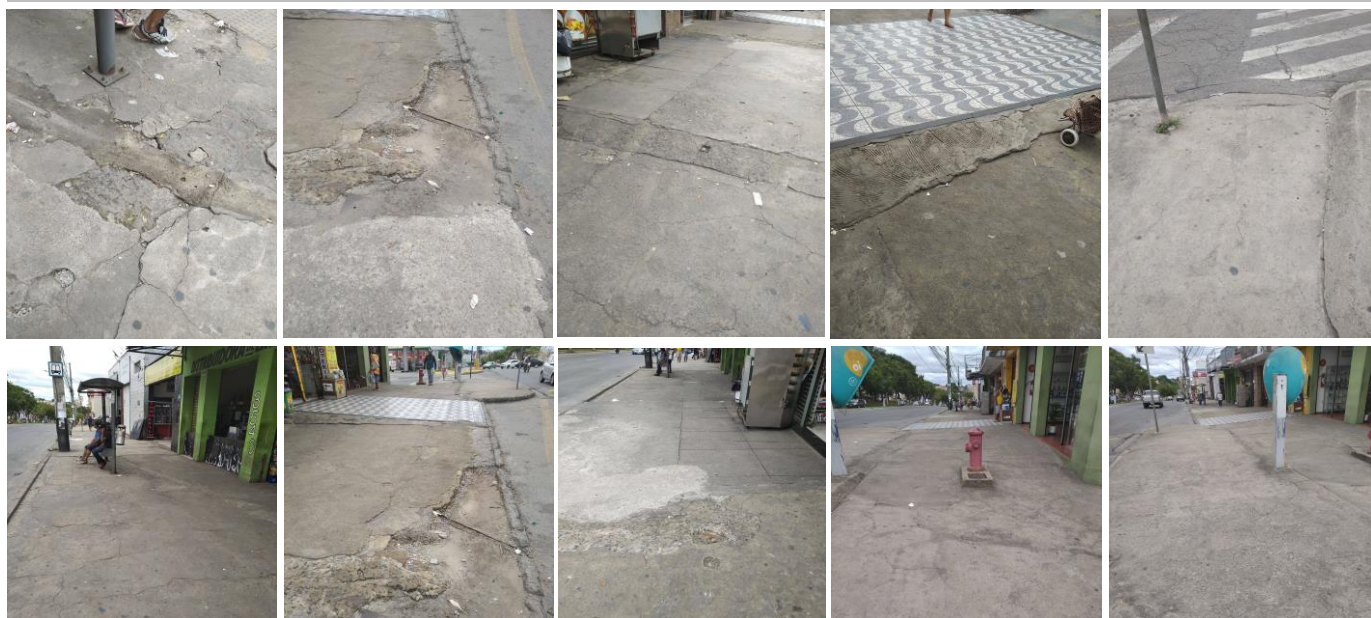
Fotos Complementares - Detalhes do Passeio

| ID | Itens Avaliados | Respostas | Nota |
|---|---|---|---|
| P_4 | Existência de Buracos ? | Poucos | 5 |
