# Lote 5 - Rota: Sul

| Diagnóstico da Calçada | Qualidade do Serviço | |
| Endereço: Av. Nossa Sra. Do Carmo, s/nº | 16 | F |
| Data do Registro: 11/11/2019 15:41:49 | | |

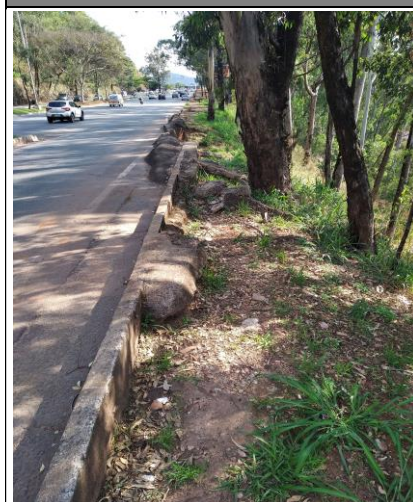
## Foto Geral

| ID | Itens Avaliados | Respostas | Nota |
|---|---|---|---|
| P_3 | Tipo de revestimento da calçada ? | Terra | -10 |
| P_4 | Existência de Buracos ? | Poucos | 5 |
| P_5 | Condições Gerais do Piso e meio-fio da calçada ? | Péssimo | 0 |
| P_6 | Presença de desníveis ? | Severo | 0 |
| P_16 | Classificação geral da calçada pelo pesquisador. | Ruim | 0 |
