# Lote 4 - Rota: Contorno

| Diagnóstico da Calçada | Qualidade do Serviço | |
| Endereço: Av.Contorno, 5826 | 73 | B |
| Data do Registro: 06/11/2019 16:03:36 | | |

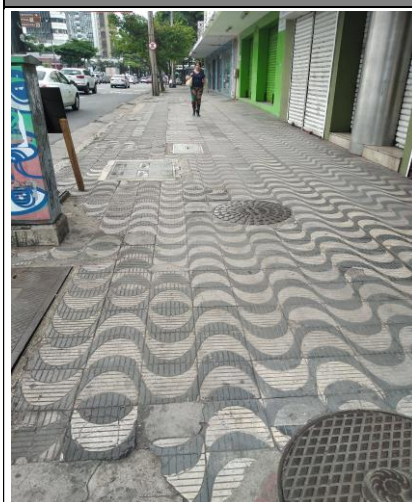
Foto Geral

| ID | Itens Avaliados | Respostas | Nota |
|---|---|---|---|
| P_4 | Existência de Buracos ? | Poucos | 5 |
| P_5 | Condições Gerais do Piso e meio-fio da calçada ? | Regular | 5 |
| P_16 | Classificação geral da calçada pelo pesquisador. | Regular | 5 |
