Lote 5 - Rota: Sul

Diagnóstico da Calçada		Qualidade do Serviço	
Endereço: Av. João Pinheiro, s/nº		47	D
Data do Registro: 30/10/2019 10:43:47			
Num. Lote CTM: 10323100160

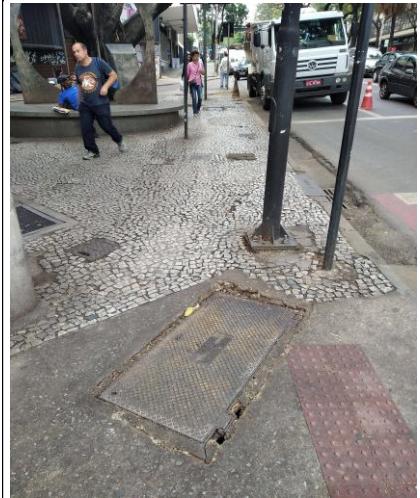
Foto Geral

ID	Itens Avaliados	Respostas	Nota
P_1	O Mobiliário urbano está dentro da faixa de serviço de 70 cm ?	Não	-
P_2	Qual a largura livre do Passeio ?	Acima de 1.50 m	10
P_3	Tipo de revestimento da caçada ?	Bloco Intertravado de Concreto	8
P_4	Existencia de Buracos ?	Poucos	5
P_5	Condições Gerais do Piso e meio-fio da calçada ?	Péssimo	5
P_6	Presença de desniveis ?	Nenhum	10
P_7	Tem rebaixamento de calçada para Pedestre ?	Sim	7
P_8	Possui piso tátil ao longo da Calçada ?	Não	-
P_9	A calçada Possui Rebaixamento de Veículos correto ?	N.A	0
P_10	Existencia de altura livre menor que 2,10 m ?	Não	-
P_11	O Passeio está no padrao da SMPU ?	Não	0
P_12	A testada possui prática de estacionamento sobre o passeio ?	Não	10
P_13	Existe algum dispositivo de Drenagem sobre a calçada ?	Sim	0
P_14	Existe PED em frente a testada ?	Não	-
P_15	Existe FTP em frente a testada ?	Sim	-
P_16	Classificação geral da calçada pelo pesquisador.	Ruim	5

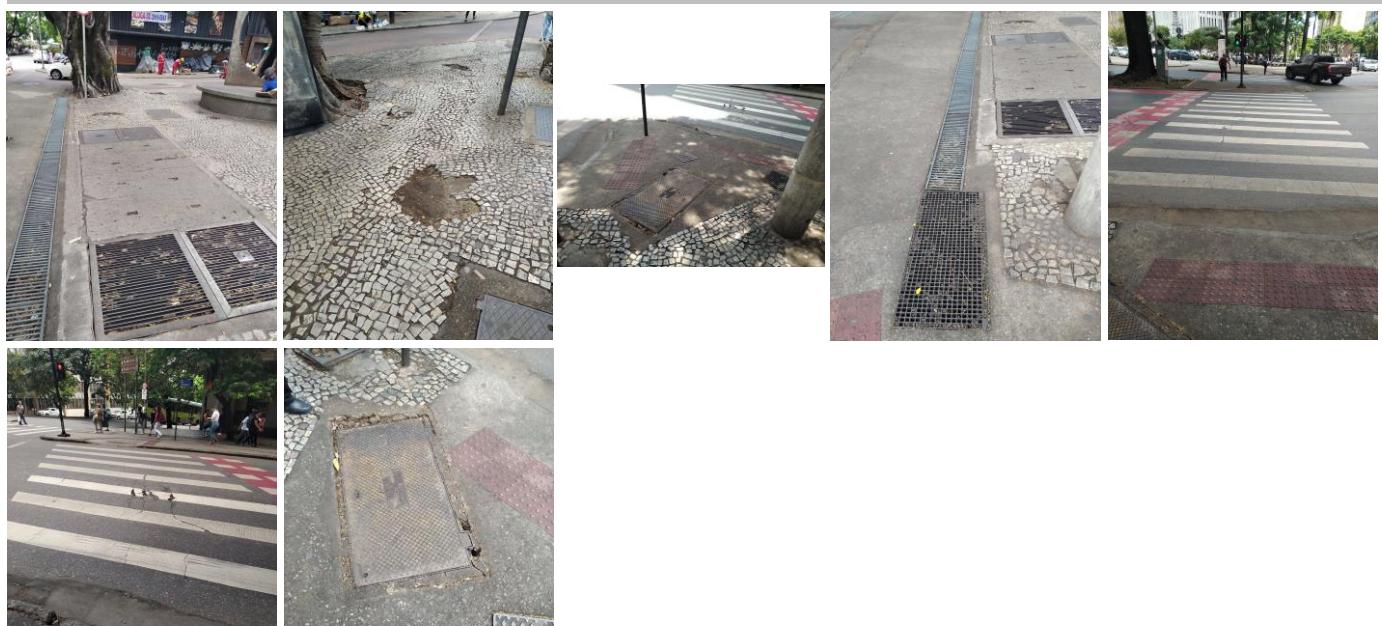
Fotos Complementares - Detalhes do Passeio

P_13_2	praça no inicio da João Pinheiro, esquina com rua Goiás. possui tampa do ralo Ática da Prodabel solta		0
