Lote 5 - Rota: Afonso Pena

Diagnóstico da Calçada		Qualidade do Serviço	
Endereço: Av. Afonso Pena, 1212			
Data do Registro: 04/11/2019 10:24:22		78	B
Num. Lote CTM: 10349000455

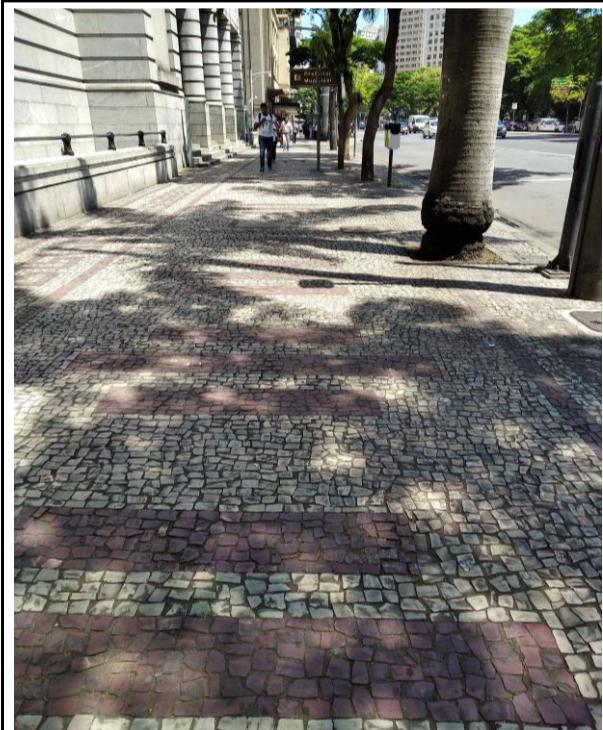
Foto Geral

ID	Itens Avaliados	Respostas	Nota
P_1	O Mobiliário urbano está dentro da faixa de serviço de 70 cm ?	Não	-
P_2	Qual a largura livre do Passeio ?	Acima de 1.50 m	10
P_3	Tipo de revestimento da calçada ?	Pedra Portuguesa	8
P_4	Existencia de Buracos ?	Nenhum	5
P_5	Condições Gerais do Piso e meio-fio da calçada ?	Ótimo(a)	10
P_6	Presença de desniveis ?	Nenhum	10
P_7	Tem rebaixamento de calçada para Pedestre ?	Não	10
P_8	Possui piso tátil ao longo da Calçada ?	Não	-
P_9	A calçada Possui Rebaixamento de Veículos correto ?	Não	0
P_10	Existencia de altura livre menor que 2,10 m ?	Não	-
P_11	O Passeio está no padrão da SMPU ?	Não	0
P_12	A testada possui prática de estacionamento sobre o passeio ?	Não	10
P_13	Existe algum dispositivo de Drenagem sobre a calçada ?	Não	0
P_14	Existe PED em frente a testada ?	Não	-
P_15	Existe FTP em frente a testada ?	Não	-
P_16	Classificação geral da calçada pelo pesquisador.	Ótimo(a)	10
