# Lote 4 - Rota: Raja Gabáglia

| Diagnóstico da Calçada | Qualidade do Serviço | |
| Endereço: Rua São Paulo, 1245 | 54 | C |

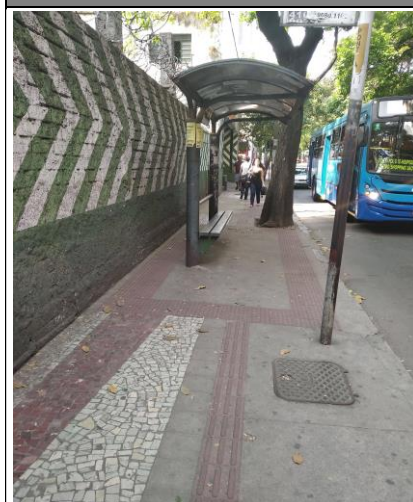
## Foto Geral

| ID | Itens Avaliados | Respostas | Nota |
|---|---|---|---|
| P_16 | Classificação geral da calçada pelo pesquisador. | Ruim | 5 |

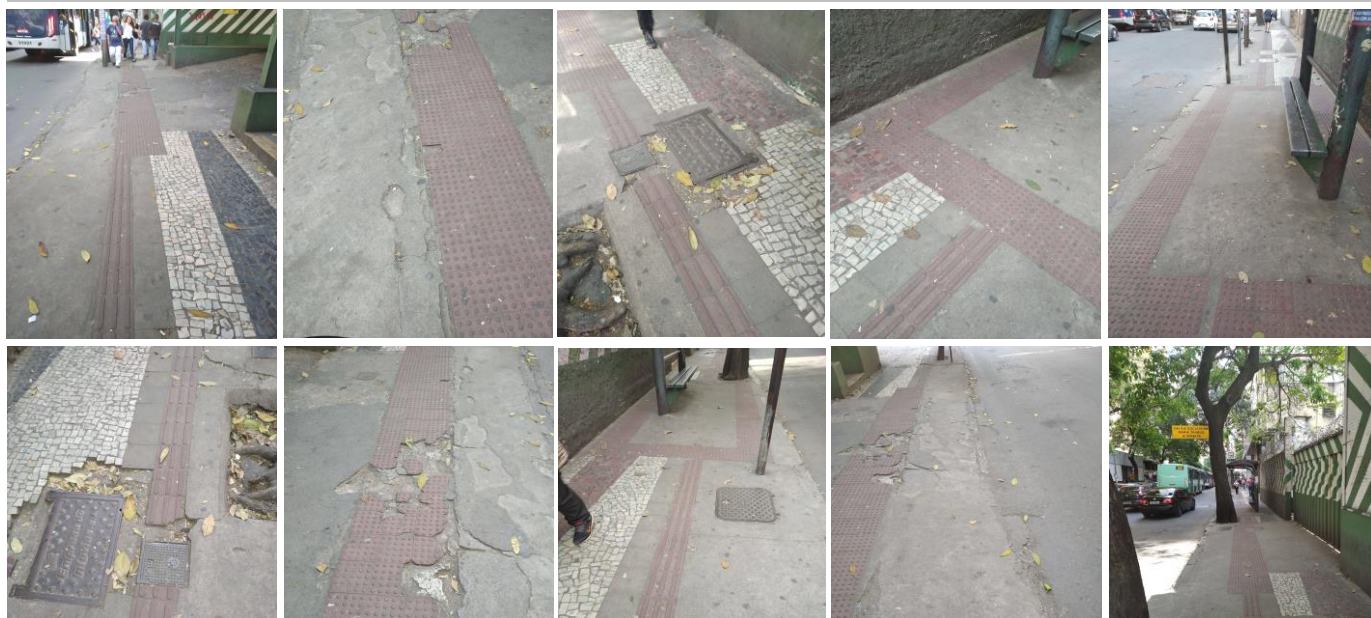
## Fotos Complementares - Detalhes do Passeio

| ID | Itens Avaliados | Respostas | Nota |
|---|---|---|---|
| P_4 | Existência de Buracos ? | Poucos | 5 |
| P_5 | Condições Gerais do Piso e meio-fio da calçada ? | Ótimo(a) | 5 |
