Lote 5 - Rota: Afonso Pena

Diagnóstico da Calçada		Qualidade do Serviço	
Endereço: Av. Afonso Pena, 728		70	C
Data do Registro: 04/11/2019 11:01:37			
Num. Lote CTM: 10436300145

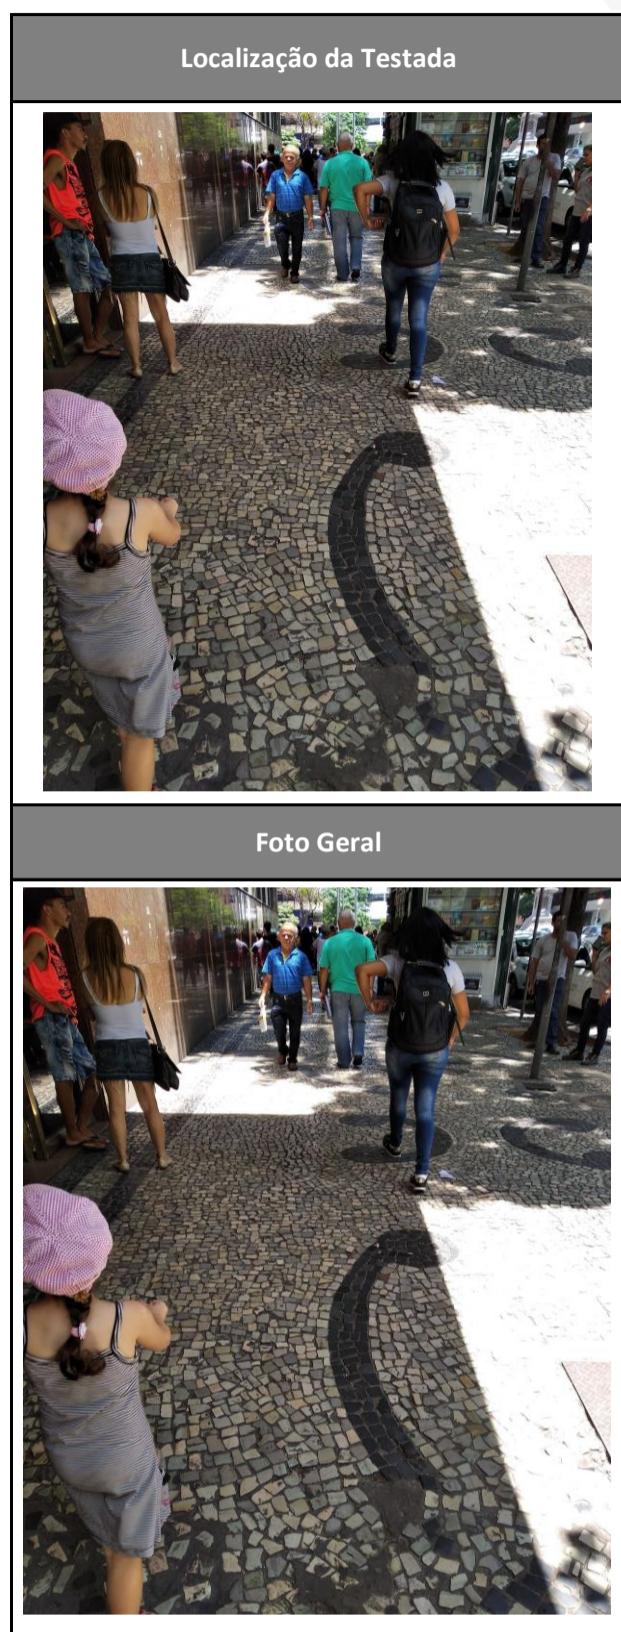
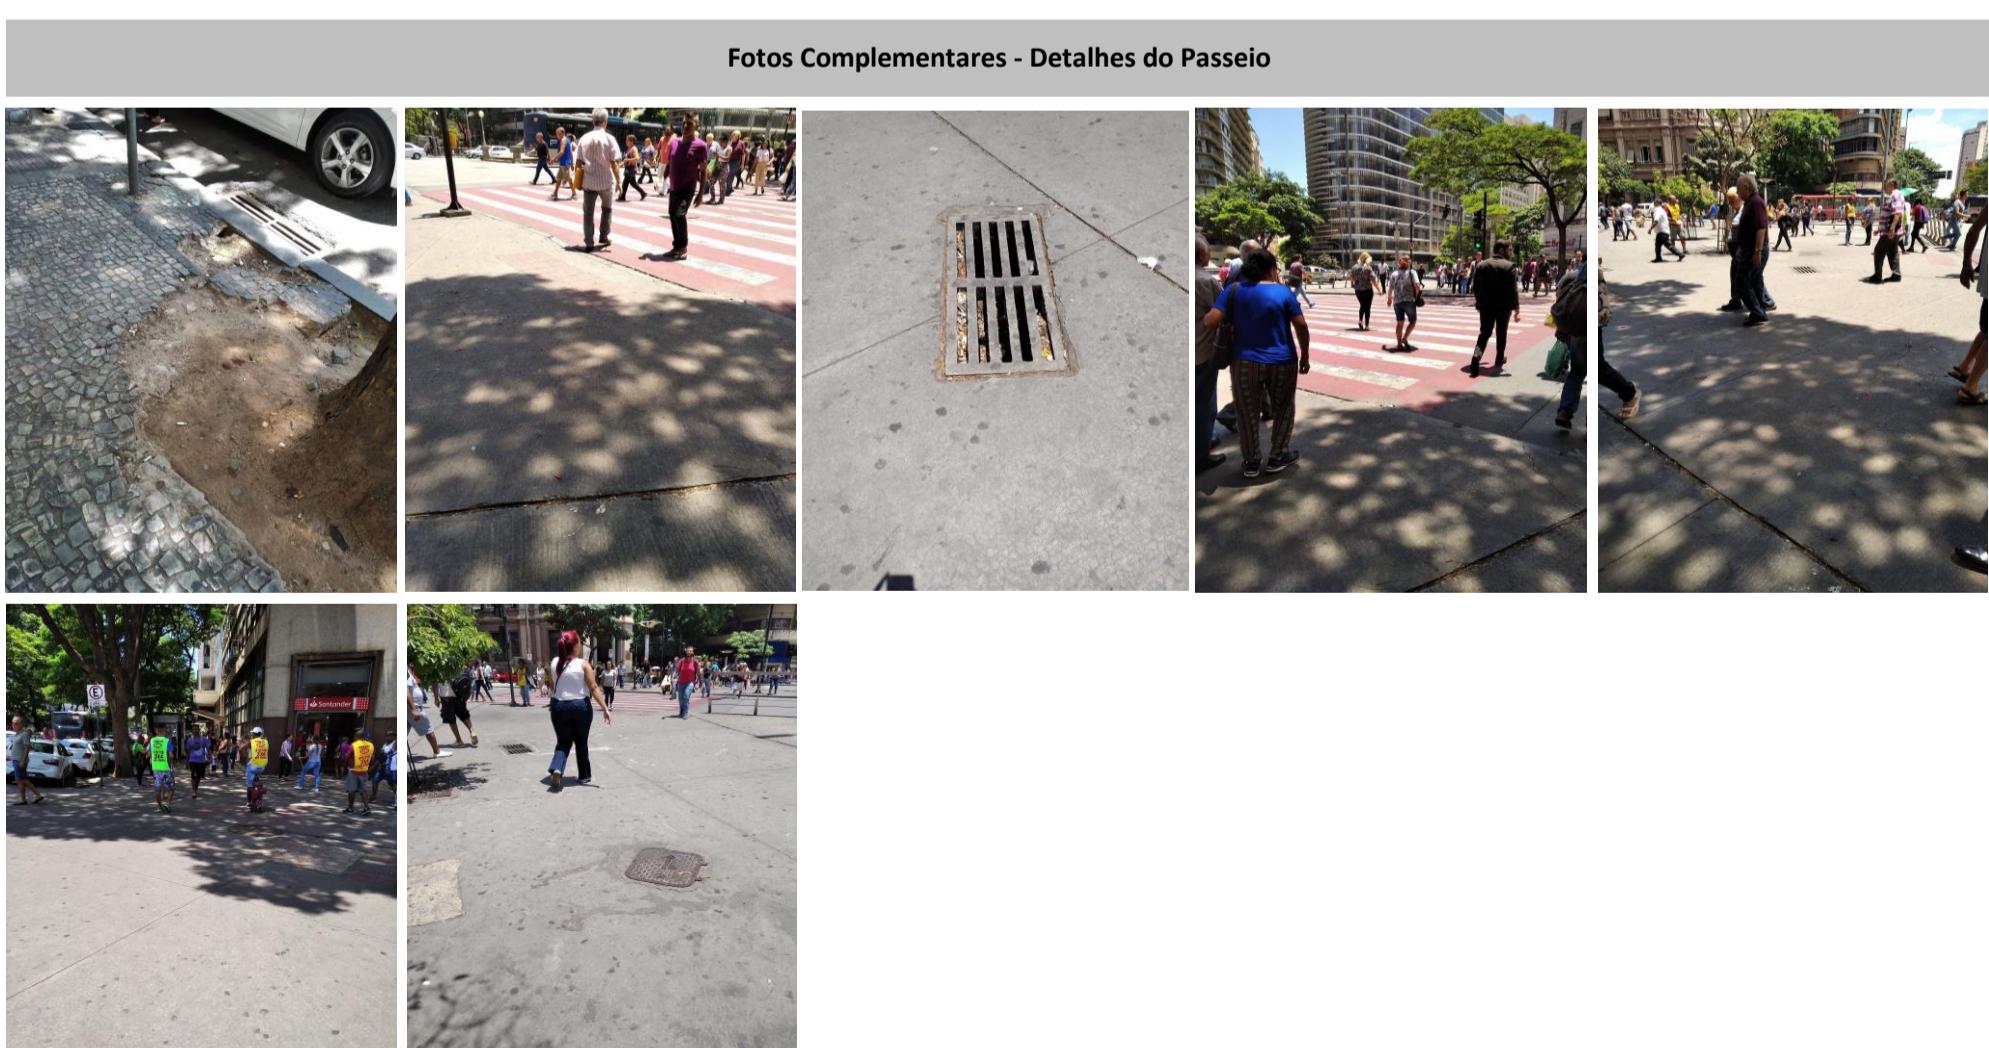
ID	Itens Avaliados	Respostas	Nota
P_1	O Mobiliário urbano está dentro da faixa de serviço de 70 cm ?	Sim	-
P_2	Qual a largura livre do Passeio ?	Acima de 1.50 m	10
P_3	Tipo de revestimento da calçada ?	Pedra Portuguesa	8
P_4	Existencia de Buracos ?	Poucos	5
P_5	Condições Gerais do Piso e meio-fio da calçada ?	Ótimo(a)	10
P_6	Presença de desniveis ?	Nenhum	10
P_7	Tem rebaixamento de calçada para Pedestre ?	Sim	10
P_8	Possui piso tátil ao longo da Calçada ?	Não	-
P_9	A calçada Possui Rebaixamento de Veículos correto ?	N.A	0
P_10	Existencia de altura livre menor que 2,10 m ?	Não	-
P_11	O Passeio está no padrão da SMPU ?	Não	0
P_12	A testada possui prática de estacionamento sobre o passeio ?	Não	10
P_13	Existe algum dispositivo de Drenagem sobre a calçada ?	Sim	0
P_14	Existe PED em frente a testada ?	Não	-
P_15	Existe FTP em frente a testada ?	Sim	-
P_16	Classificação geral da calçada pelo pesquisador.	Ótimo(a)	10
