# Lote 4 - Rota: Contorno

Diagnóstico da Calçada	Qualidade do Serviço	
Endereço: Av.Contorno, 4624 Data do Registro: 02/11/2019 18:13:16 Num. Lote CTM: 10136500415	<b>83</b>	<b>B</b>

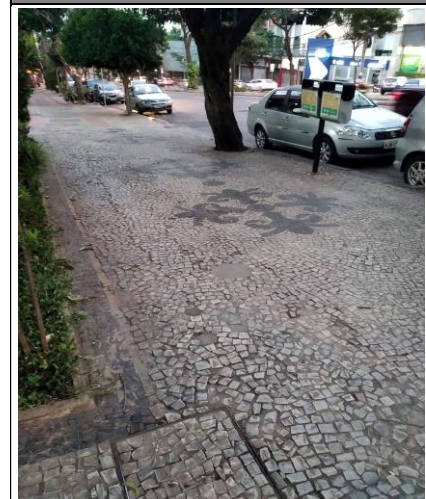
Foto Geral

ID	Itens Avaliados	Respostas	Nota
P_1	O Mobiliário urbano está dentro da faixa de serviço de 70 cm ?	Sim	-
P_2	Qual a largura livre do Passeio ?	Acima de 1.50 m	10
P_3	Tipo de revestimento da calçada ?	Pedra Portuguesa	8
P_4	Existência de Buracos ?	Poucos	5
P_5	Condições Gerais do Piso e meio-fio da calçada ?	Ótimo(a)	10
P_6	Presença de desníveis ?	Nenhum	10
P_7	Tem rebaixamento de calçada para Pedestre ?	Não	10
P_8	Possui piso tátil ao longo da Calçada ?	Não	-
P_9	A calçada Possui Rebaixamento de Veículos correto ?	Sim	10
P_10	Existência de altura livre menor que 2,10 m ?	Não	-
P_11	O Passeio está no padrão da SMPU ?	Não	0
P_12	A testada possui prática de estacionamento sobre o passeio ?	Não	10
P_13	Existe algum dispositivo de Drenagem sobre a calçada ?	Não	0
P_14	Existe PED em frente a testada ?	Não	-
P_15	Existe FTP em frente a testada ?	Não	-
P_16	Classificação geral da calçada pelo pesquisador.	Ótimo(a)	10
