# Lote 4 - Rota: Raja Gabáglia

**FRATAR**  
ENGENHARIA CONSULTIVA

| Diagnóstico da Calçada | Qualidade do Serviço | |
| Endereço: Av. Raja Gabáglia, 1201 | 65 | C |

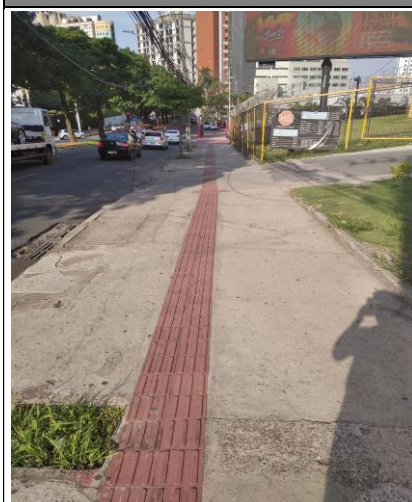
Foto Geral

| ID | Itens Avaliados | Respostas | Nota |
|---|---|---|---|
| P_4 | Existência de Buracos ? | Poucos | 5 |
| P_5 | Condições Gerais do Piso e meio-fio da calçada ? | Regular | 5 |
| P_9 | A calçada Possui Rebaixamento de Veículos correto ? | Não | 0 |
| P_11 | O Passeio está no padrão da SMPU ? | Não | 0 |
| P_16 | Classificação geral da calçada pelo pesquisador. | Regular | 5 |
