# Lote 4 - Rota: Contorno

Diagnóstico da Calçada	Qualidade do Serviço	
Endereço: Av.Contorno, 3731	<b>75</b>	<b>B</b>
Data do Registro: 09/11/2019 15:23:43		
Num. Lote CTM: 70960000340

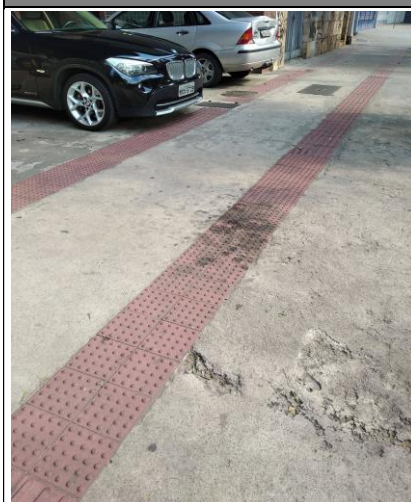
## Foto Geral

ID	Itens Avaliados	Respostas	Nota
P_1	O Mobiliário urbano está dentro da faixa de serviço de 70 cm ?	Sim	-
P_2	Qual a largura livre do Passeio ?	Acima de 1.50 m	10
P_3	Tipo de revestimento da calçada ?	Concreto	10
P_4	Existência de Buracos ?	Poucos	5
P_5	Condições Gerais do Piso e meio-fio da calçada ?	Ótimo(a)	10
P_6	Presença de desníveis ?	Nenhum	10
P_7	Tem rebaixamento de calçada para Pedestre ?	Não	10
P_8	Possui piso tátil ao longo da Calçada ?	Sim	-
P_9	A calçada Possui Rebaixamento de Veículos correto ?	Não	0
P_10	Existência de altura livre menor que 2,10 m ?	Não	-
P_11	O Passeio está no padrão da SMPU ?	Não	0
P_12	A testada possui prática de estacionamento sobre o passeio ?	Não	10
P_13	Existe algum dispositivo de Drenagem sobre a calçada ?	Não	0
P_14	Existe PED em frente a testada ?	Não	-
P_15	Existe FTP em frente a testada ?	Não	-
P_16	Classificação geral da calçada pelo pesquisador.	Ótimo(a)	10
