# Lote 1 - Rota: Noroeste

| Diagnóstico da Calçada | Qualidade do Serviço | |
| Endereço: Av. Brigadeiro Eduardo Gomes, 1450 | 55 | C |
| Num. Lote CTM: 130152200155 | | |

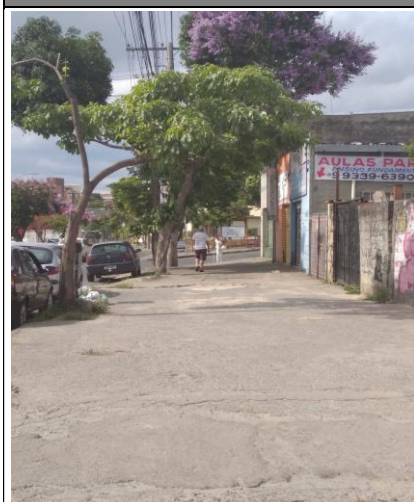
## Foto Geral

| ID | Itens Avaliados | Respostas | Nota |
|---|---|---|---|
| P_5 | Condições Gerais do Piso e meio-fio da calçada ? | Péssimo | 0 |
| P_16 | Classificação geral da calçada pelo pesquisador. | Ruim | 0 |

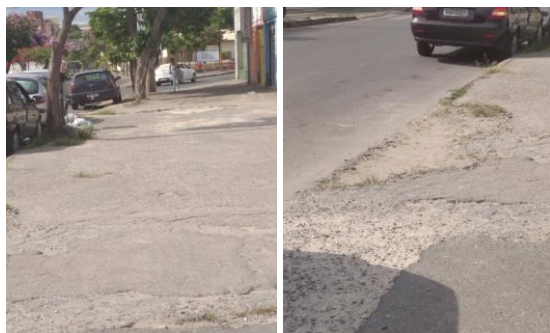
## Fotos Complementares - Detalhes do Passeio

| ID | Itens Avaliados | Respostas | Nota |
|---|---|---|---|
| P_4 | Existência de Buracos ? | Poucos | 5 |
