# Lote 3 - Rota: Antônio Carlos II

**FRATAR**  
ENGENHARIA CONSULTIVA

| Diagnóstico da Calçada | Qualidade do Serviço | |
|---|---|---|
| Endereço: Av. Portugal, s/nº | 65 | C |
| Data do Registro: 16/11/2019 11:25:16 | | |

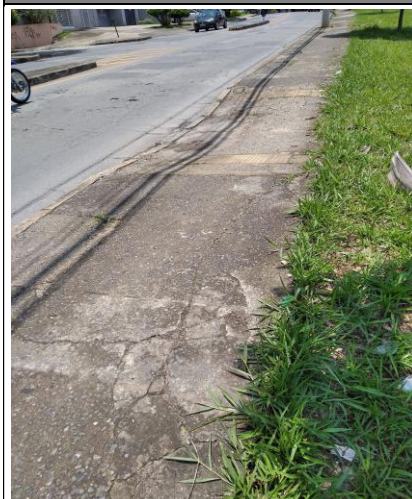
Foto Geral

| ID | Itens Avaliados | Respostas | Nota |
|---|---|---|---|
| P_5 | Condições Gerais do Piso e meio-fio da calçada ? | Regular | 5 |
| P_16 | Classificação geral da calçada pelo pesquisador. | Regular | 5 |

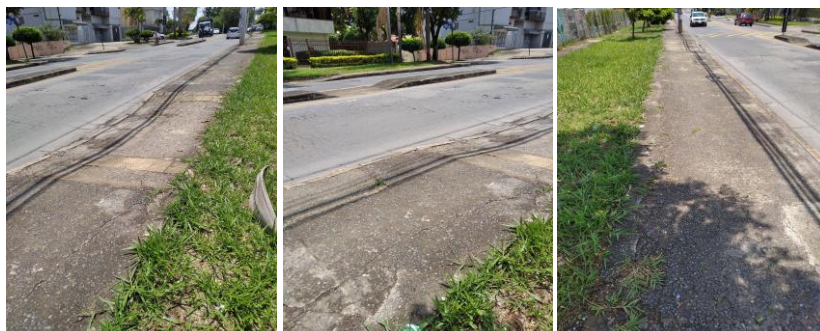
Fotos Complementares - Detalhes do Passeio

| ID | Itens Avaliados | Respostas | Nota |
|---|---|---|---|
| P_7 | Tem rebaixamento de calçada para Pedestre ? | Sim | 9 |

| ID | Itens Avaliados | Respostas | Nota |
|---|---|---|---|
| P_7_3 | O rebaixo possui piso tátil ? | Tem só piso de alerta | -1 |
