# Lote 1 - Rota: Noroeste

| Diagnóstico da Calçada | Qualidade do Serviço | |
| Endereço: Av. Ivaí, s/nº | 64 | C |
| Data do Registro: 12/11/2019 14:36:29 | | |

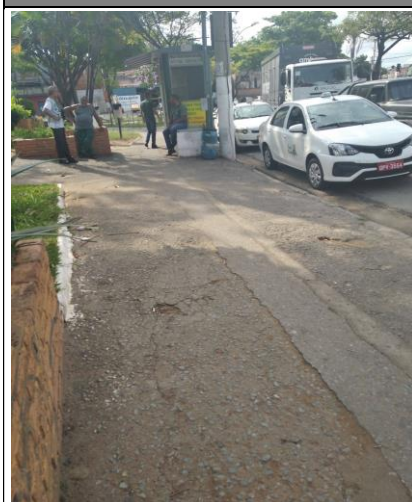
## Foto Geral

| ID | Itens Avaliados | Respostas | Nota |
|---|---|---|---|
| P_4 | Existência de Buracos ? | Poucos | 5 |
| P_5 | Condições Gerais do Piso e meio-fio da calçada ? | Regular | 5 |
| P_16 | Classificação geral da calçada pelo pesquisador. | Regular | 5 |

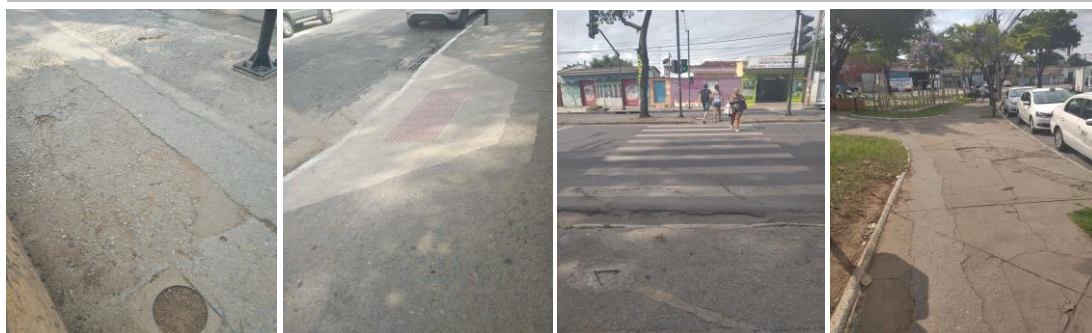
## Fotos Complementares - Detalhes do Passeio

| ID | Itens Avaliados | Respostas | Nota |
|---|---|---|---|
| P_7_3 | O rebaixo possui piso tátil ? | Tem só piso de alerta | -1 |
