# Lote 1 - Rota: Noroeste

**FRATAR**  
ENGENHARIA CONSULTIVA

| Diagnóstico da Calçada | Qualidade do Serviço | |
| Endereço: Av. Abílio Machado, 2515 | 60 | C |

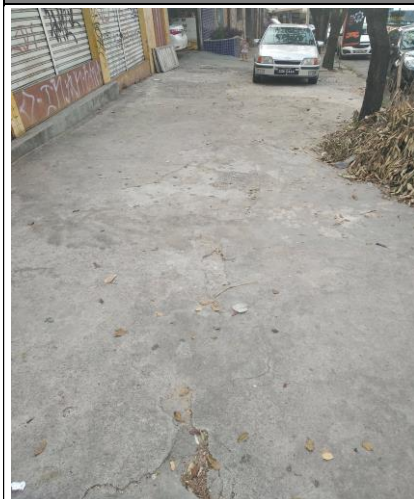
## Foto Geral

| ID | Itens Avaliados | Respostas | Nota |
|---|---|---|---|
| P_4 | Existência de Buracos ? | Poucos | 5 |
| P_5 | Condições Gerais do Piso e meio-fio da calçada ? | Regular | 5 |
| P_16 | Classificação geral da calçada pelo pesquisador. | Ruim | 0 |
