Lote 1 - Rota: Noroeste

FRATAR
ENGENHARIA CONSULTIVA

Diagnóstico da Calçada	Qualidade do Serviço	
Endereço: Av. Brigadeiro Eduardo Gomes, s/nº Data do Registro: 26/11/2019 16:44:51 Num. Lote CTM: 130852100005	55	C

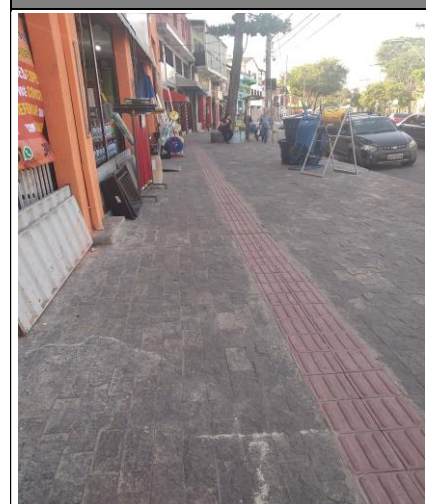
Foto Geral

ID	Itens Avaliados	Respostas	Nota
P_1	O Mobiliário urbano está dentro da faixa de serviço de 70 cm ?	Sim	-
P_2	Qual a largura livre do Passeio ?	Acima de 1.50 m	10
P_3	Tipo de revestimento da calçada ?	Outro	0
P_4	Existência de Buracos ?	Poucos	5
P_5	Condições Gerais do Piso e meio-fio da calçada ?	Regular	5
P_6	Presença de desníveis ?	Nenhum	10
P_7	Tem rebaixamento de calçada para Pedestre ?	Não	10
P_8	Possui piso tátil ao longo da Calçada ?	Sim	-
P_9	A calçada Possui Rebaixamento de Veículos correto ?	N.A	0
P_10	Existência de altura livre menor que 2,10 m ?	Não	-
P_11	O Passeio está no padrão da SMPU ?	Não	0
P_12	A testada possui prática de estacionamento sobre o passeio ?	Não	10
P_13	Existe algum dispositivo de Drenagem sobre a calçada ?	Não	0
P_14	Existe PED em frente a testada ?	Não	-
P_15	Existe FTP em frente a testada ?	Não	-
P_16	Classificação geral da calçada pelo pesquisador.	Regular	5
