# Lote 4 - Rota: Raja Gabáglia

**FRATAR**  
ENGENHARIA CONSULTIVA

| Diagnóstico da Calçada | Qualidade do Serviço | |
| Endereço: Rua São Paulo, 1620 | 53 | C |

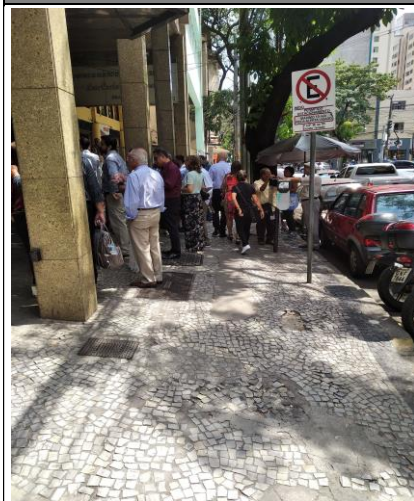
Foto Geral

| ID | Itens Avaliados | Respostas | Nota |
|---|---|---|---|
| P_4 | Existência de Buracos ? | Poucos | 5 |
| P_5 | Condições Gerais do Piso e meio-fio da calçada ? | Regular | 5 |
| P_6 | Presença de desníveis ? | Severo | 0 |
| P_16 | Classificação geral da calçada pelo pesquisador. | Regular | 5 |
